ATENDIMENTO AO TERMO DE COMPROMISSO

*“RELATÓRIO TÉCNICO TRIMESTRAL DO AVANÇO
DO PROCESSO DE DESCOMISSIONAMENTO DA
BARRAGEM CENTRAL”*

ITABIRITO – MAIO DE 2025

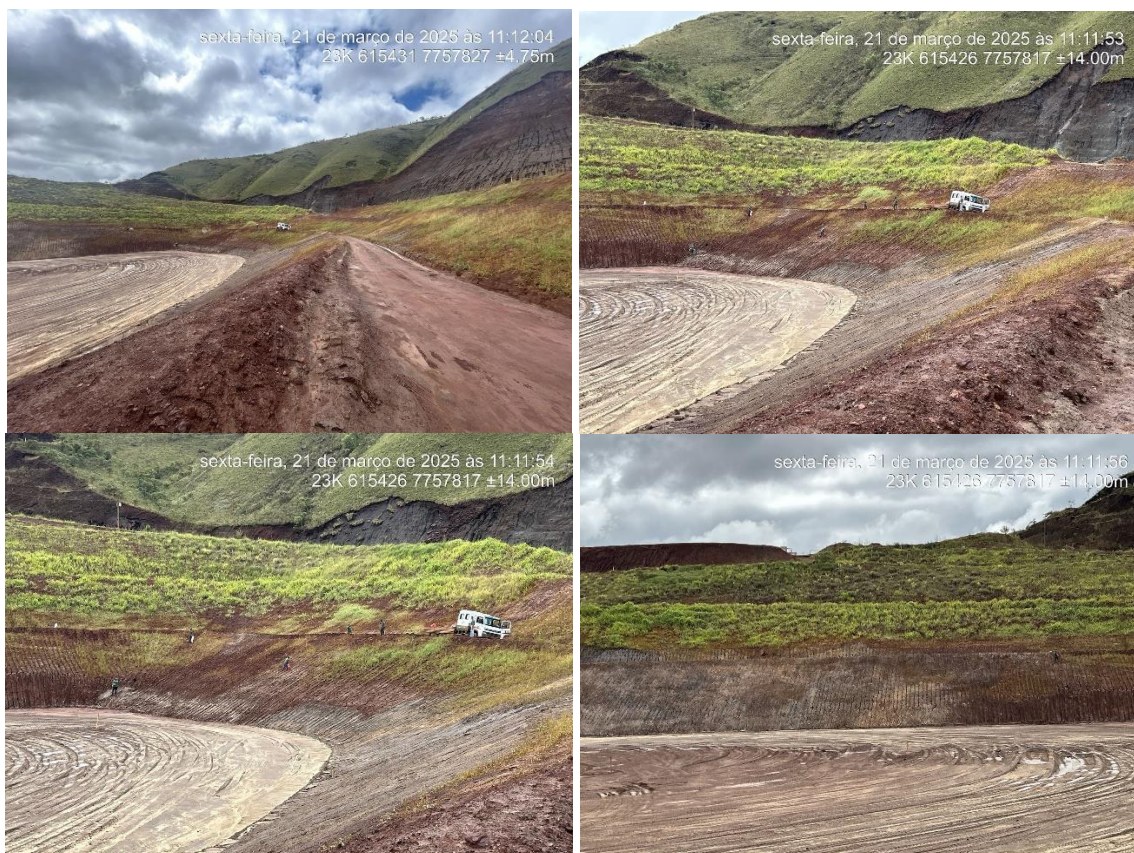
Figura 6-1: vegetação nos taludes remanescentes da Barragem Central.

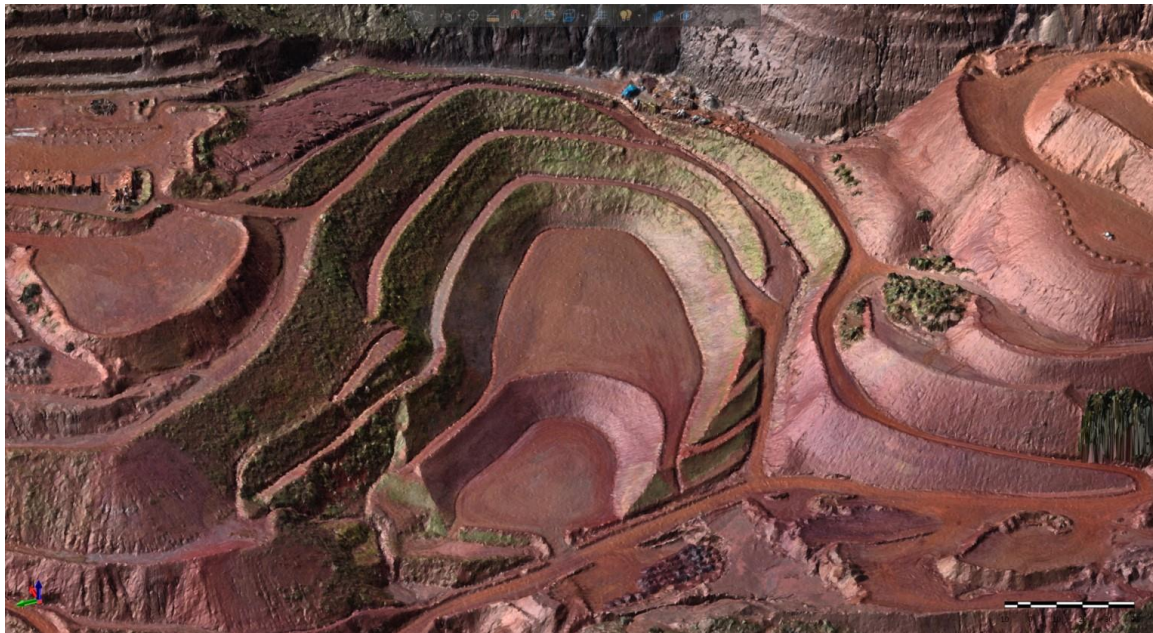
Figura 4: maio de 2025. Situação última da barragem após o fim das obras de descaracterização.
Levantamento: 15/05/2025.

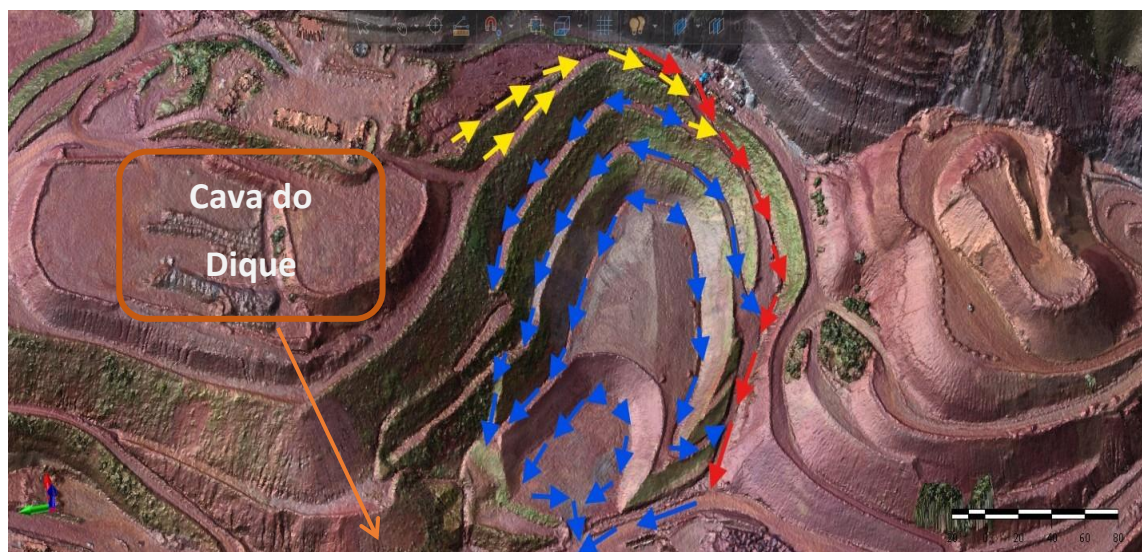
Uma vez removido o rejeito e o maciço da estrutura, a drenagem foi direcionada para a cava a jusante da antiga estrutura, sem gerar quaisquer problemas a segurança operacional da mina. A seguir figura evidenciando:

Figura 23: Direcionamento do fluxo pluvial do in situ remanescente na Barragem Central. Cor "vermelha": canal de cintura; cor "amarela": drenagem off set e cor "azul": drenagem de berma com sarjetas. Todo o fluxo é direcionado ao final para a cava do dique localizada a jusante da estrutura.

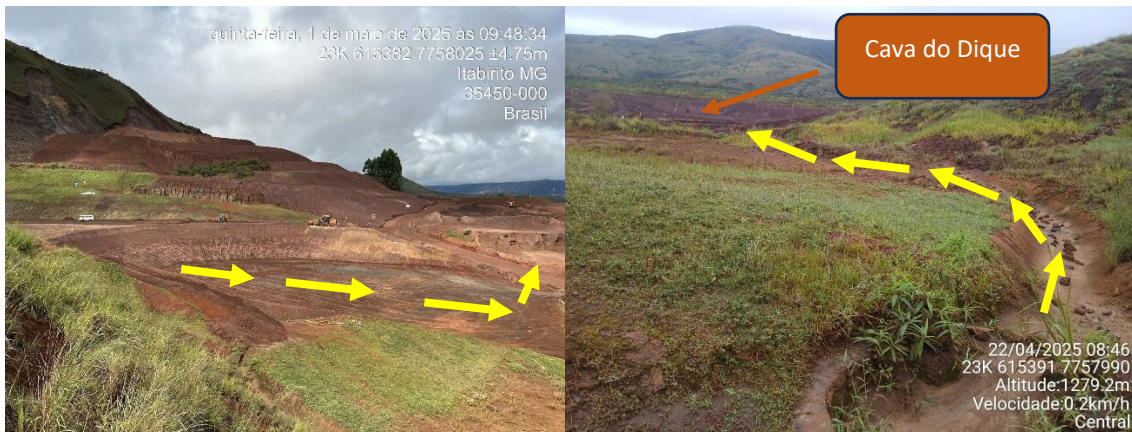
Figura 24: Direcionamento da água para saída da antiga estrutura da Barragem Central para cava do Dique a jusante por intermédio dos sistemas de drenagem.

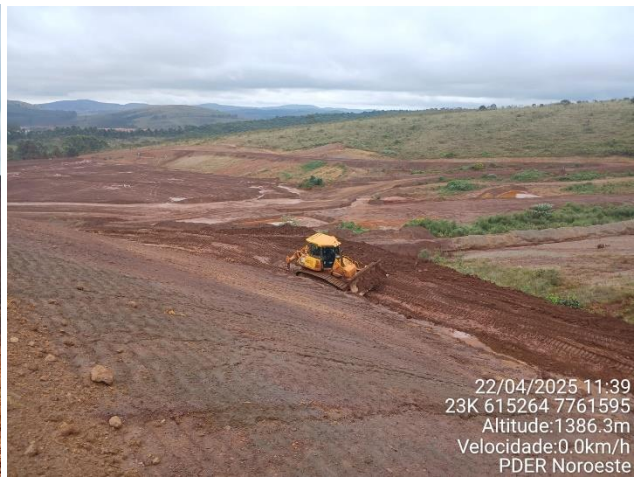
A praça 06 teve como fim materiais do tipo estéril, que serve para o acobertamento da pilha em suas bermas. A praça 09 foi responsável por receber os materiais provenientes do processo de descaracterização da barragem Central e do rejeito filtrado do filtro prensa com o cerne de botas-espera. Além disso, a praça 09 atuou em substituição à praça 10, de forma a desafogar esta última. Durante o mês de abril, foi corrigida uma erosão na parte facial do talude da praça 06 oriunda das fortes chuvas dos meses de março e de abril.

Foto 17: correção de erosão na praça 06 destinada a materiais estéril.

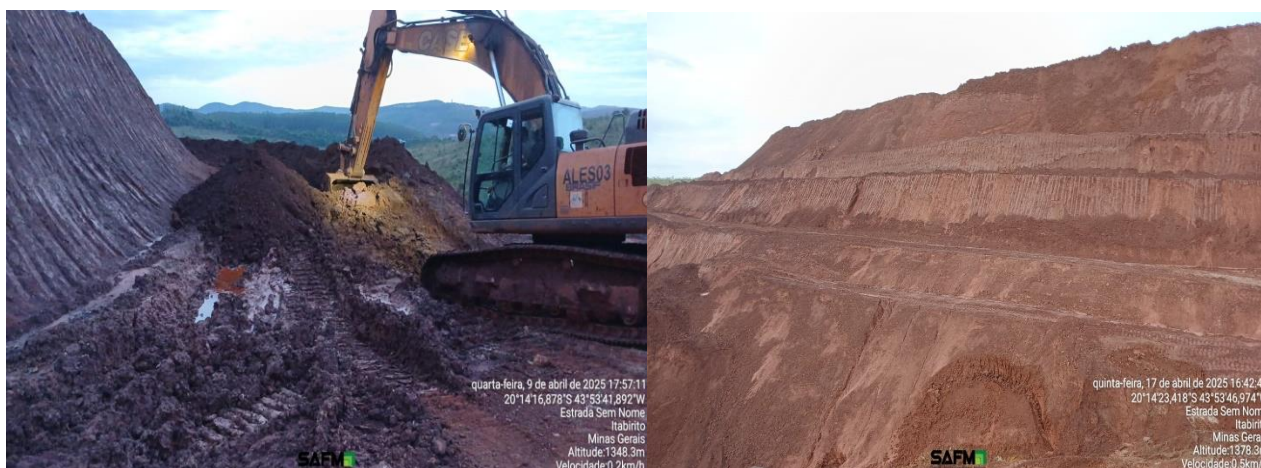
Foto17: adequação em face dos taludes da praça 10.

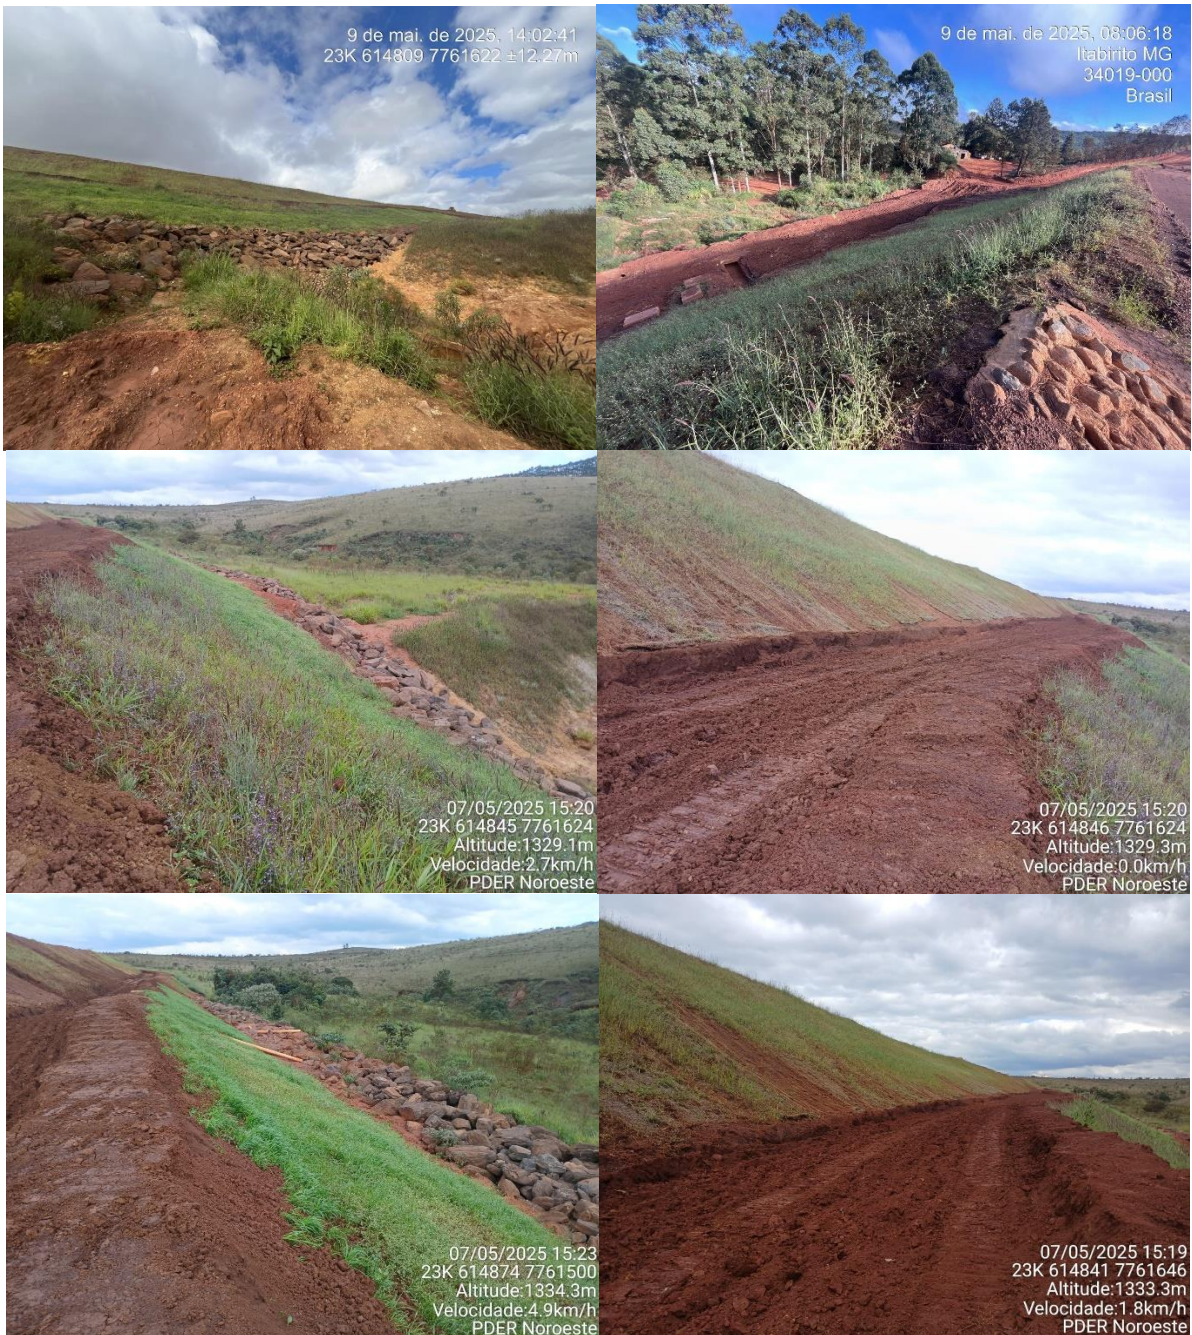
Foto 25: desenvolvimento vegetativo da hidrossemeadura na face do talude (cotas: 1330m a 1340m.).

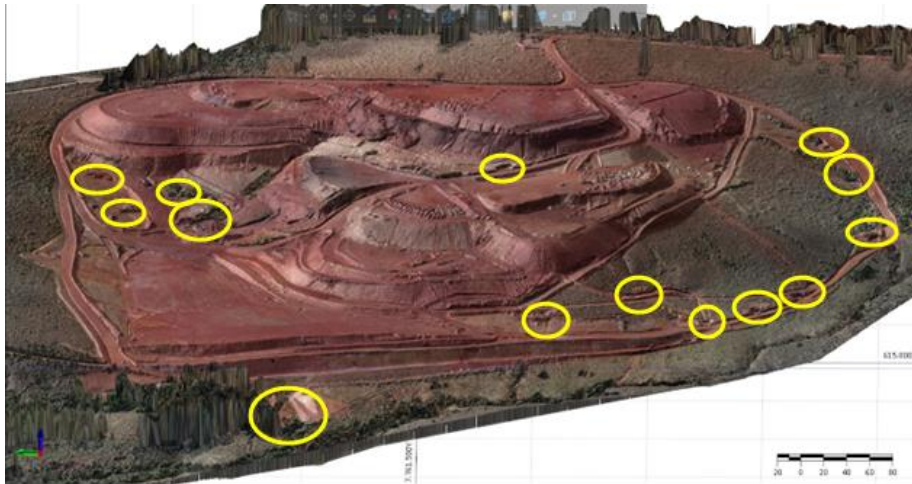
Com o auxílio da escavadeira hidráulica, foi possível realizar a manutenção, desobstrução e limpeza de diversos SUMP's presentes na PDER. Essa atividade durante o período das chuvas necessita ser contínua. Para tal, a necessidade da escavadeira hidráulica torna-se indispensável.

Foto 26: sump's presentes na PDER Noroeste que necessitam de manutenção constante com escavadeira hidráulica.

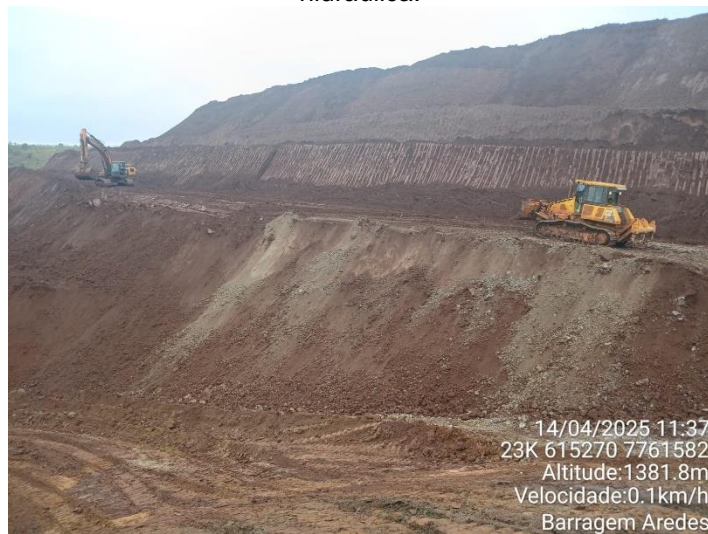
Figura 11: sequência ao retaludamento da praça 10 garantindo maior FS e corrigindo erosões oriundas das chuvas de março.

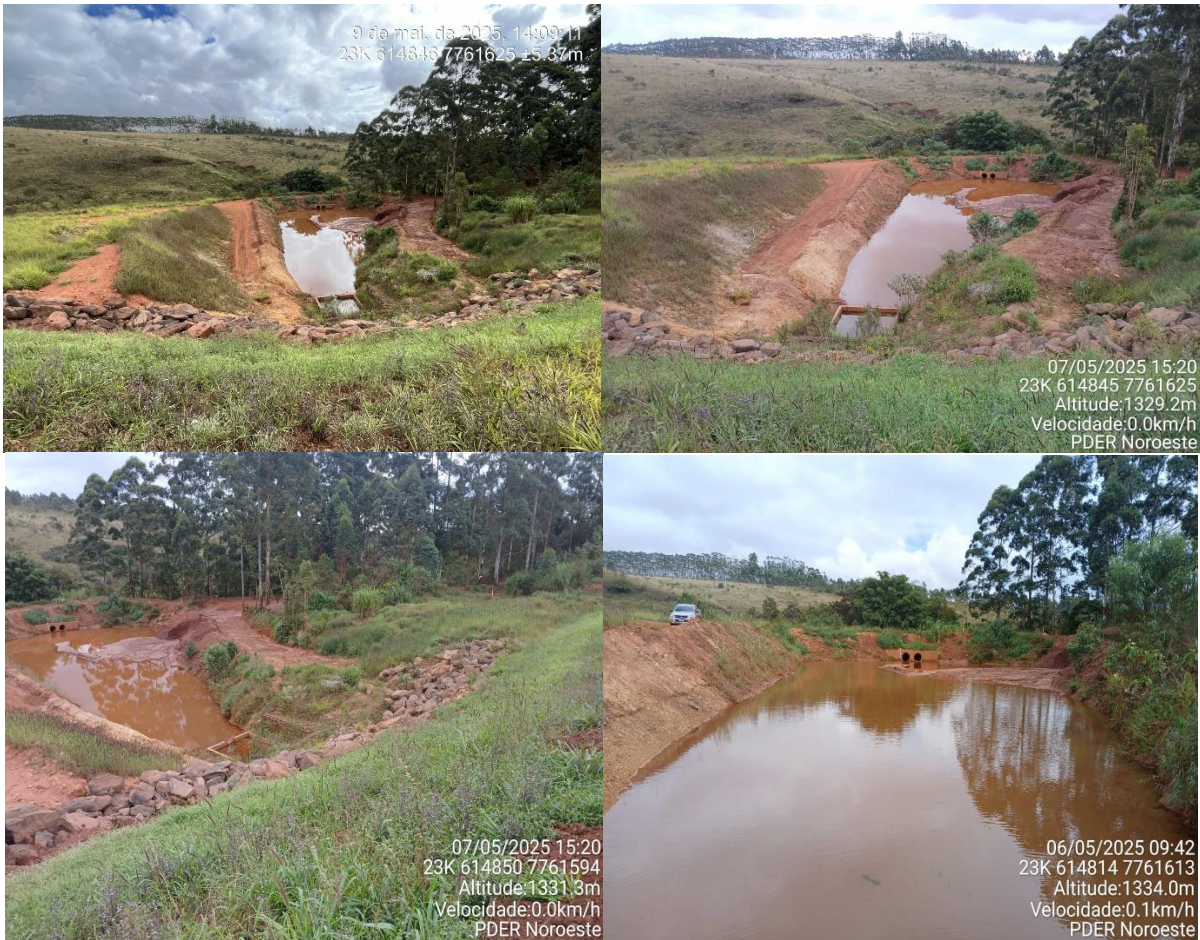
Figura 612: sump e dreno de fundo com saída de água límpida– Pilha Noroeste.

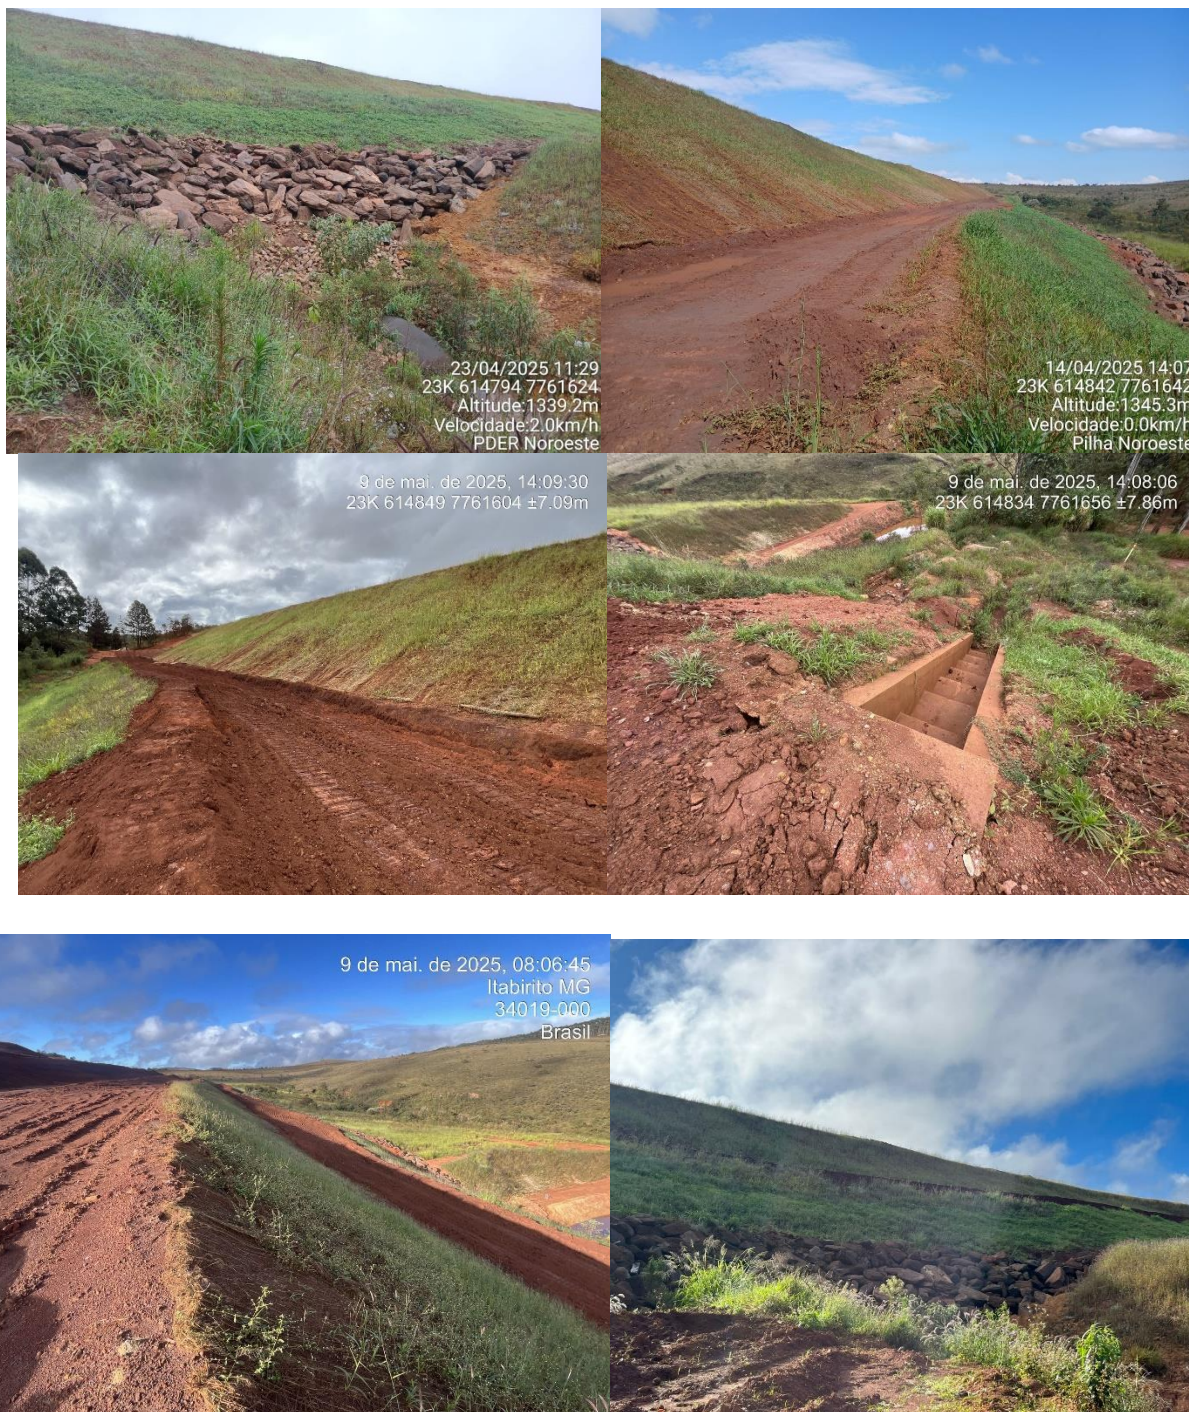
Figura 614: Vegetação do primeiro talude da pilha noroeste.

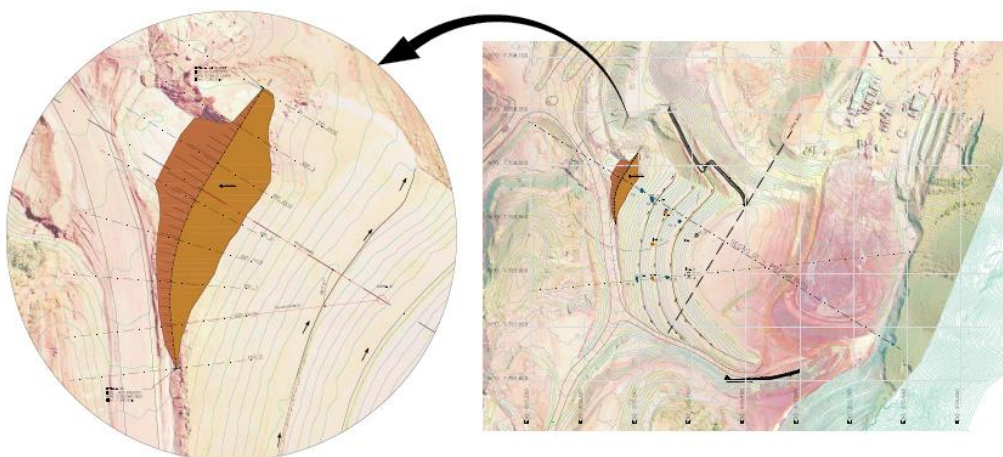
Apesar da estabilidade da estrutura ser garantida durante as obras foi realizado uma obra de reforço no pé da estrutura previamente ao início da remoção da contenção de rejeito. A seguir é apresentada uma figura com o realizado.

Figura 6-19: Reforço realizado na Barragem Central.

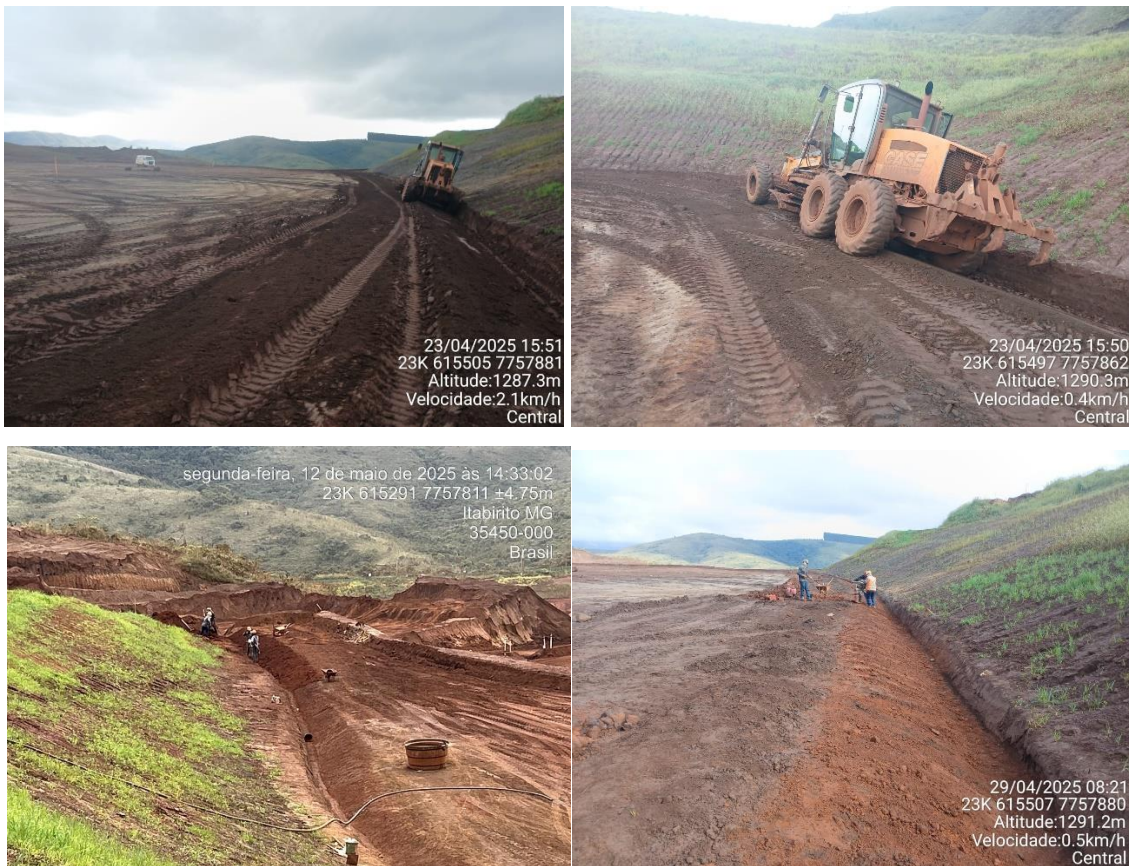
Neste trimestre, finalizou-se as obras de drenagens nos taludes remanescentes da Barragem Central assim como as sarjetas presentes nas bermas. Essas obras permitirão

Figura 25: Finalização das obras das sarjetas nas bermas do remanescente in situ da Barragem Central.

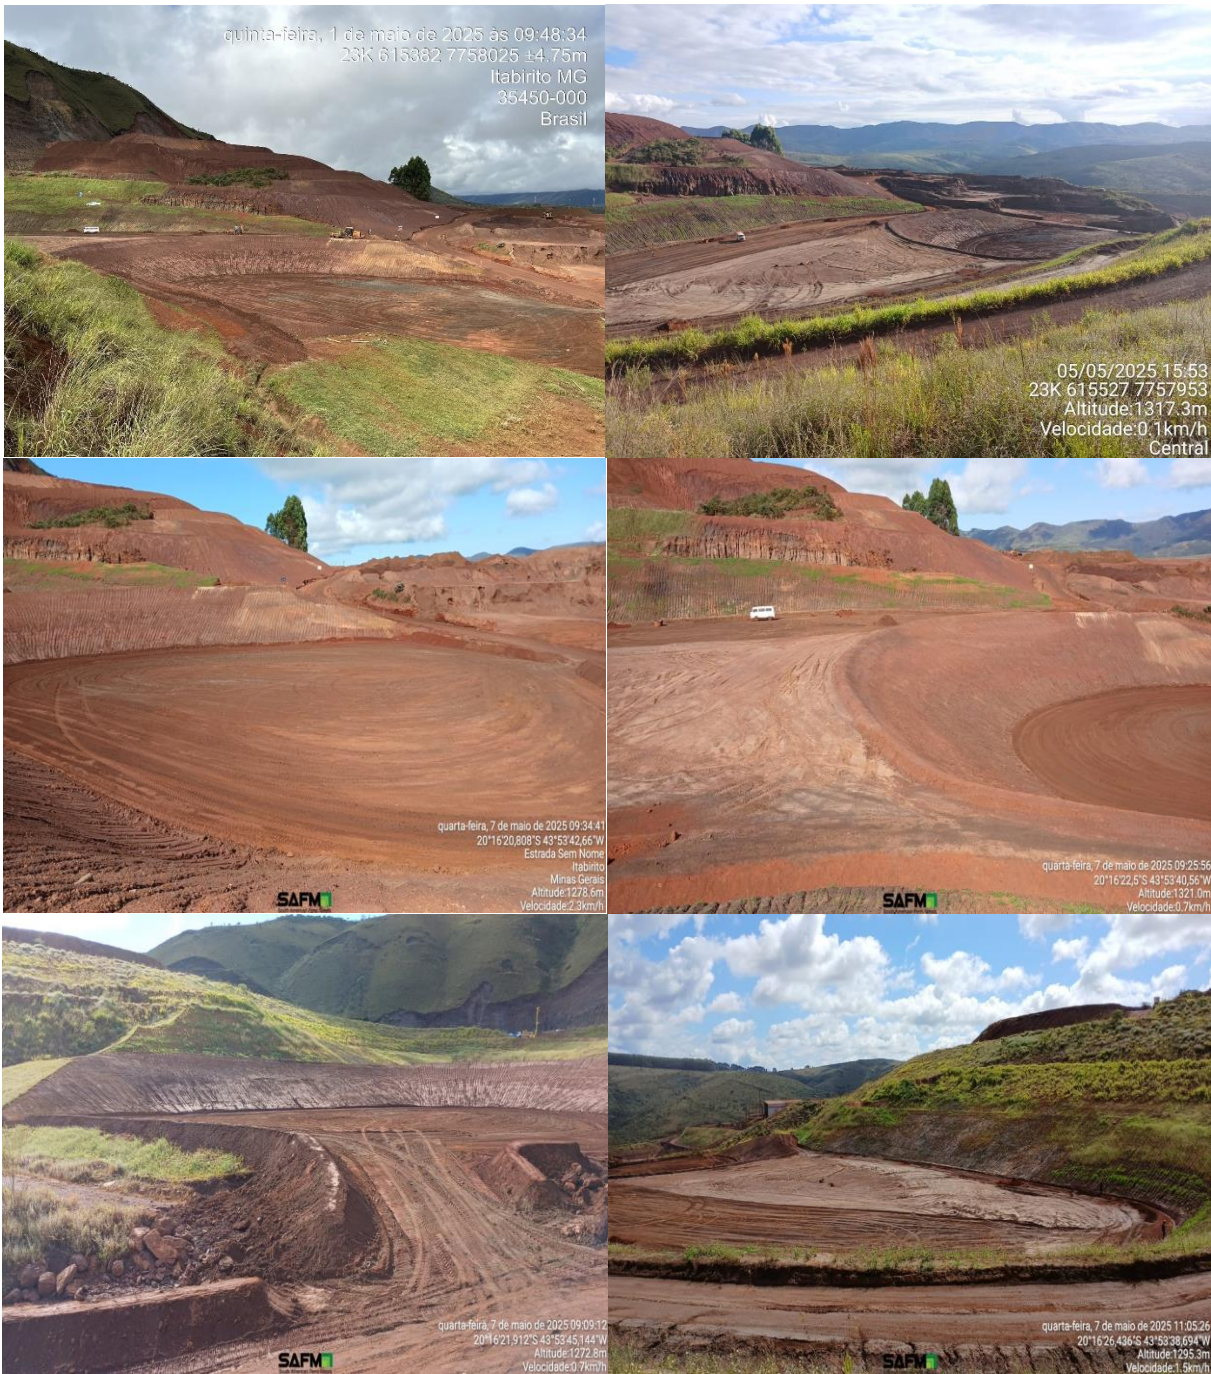
Figura 6-20: Fotografias do reservatório da Barragem Central.

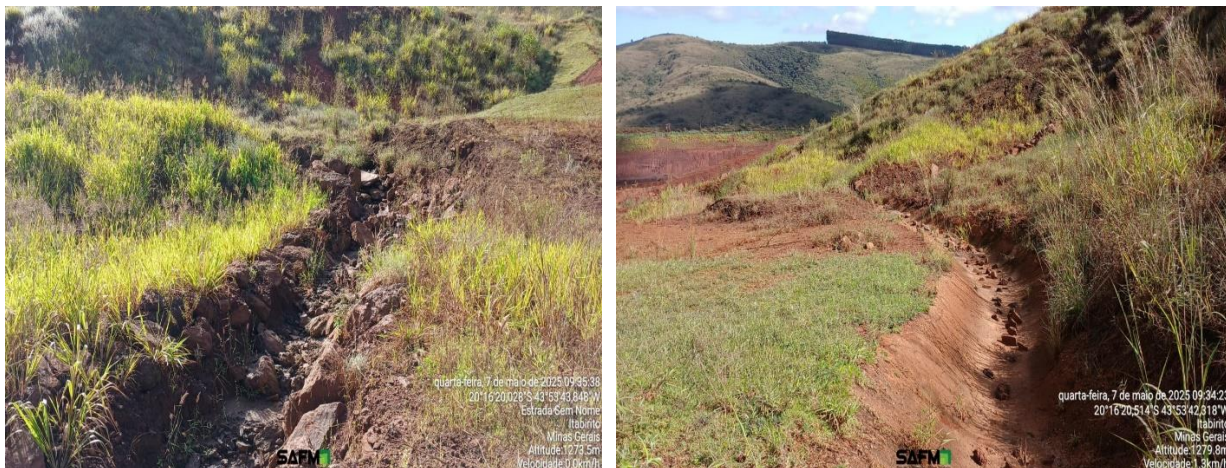
Figura 6-21: Fotografias do sistema de drenagem da Barragem Central ao longo do trimestre.

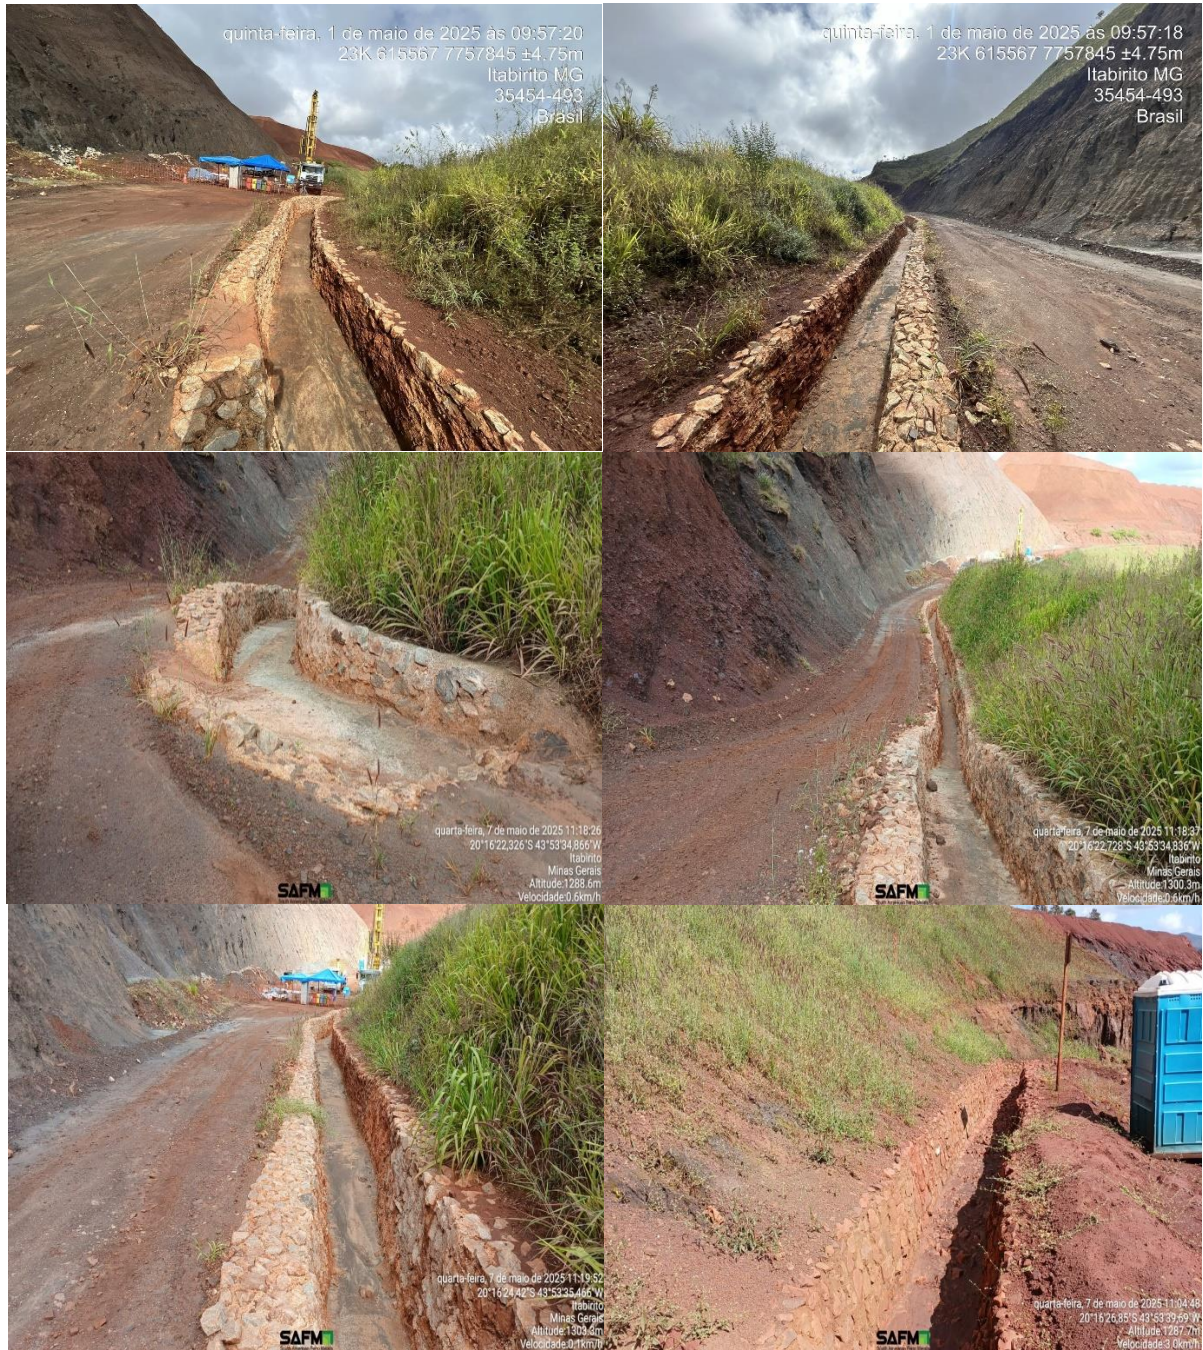
Figura 6-42: Canal de cintura da Barragem Central.
