*“RELATÓRIO TÉCNICO TRIMESTRAL DO AVANÇO
DO PROCESSO DE DESCOMISSIONAMENTO DA
BARRAGEM AREDES”*

ATENDIMENTO AO TERMO DE COMPROMISSO

ITABIRITO – MAIO DE 2025

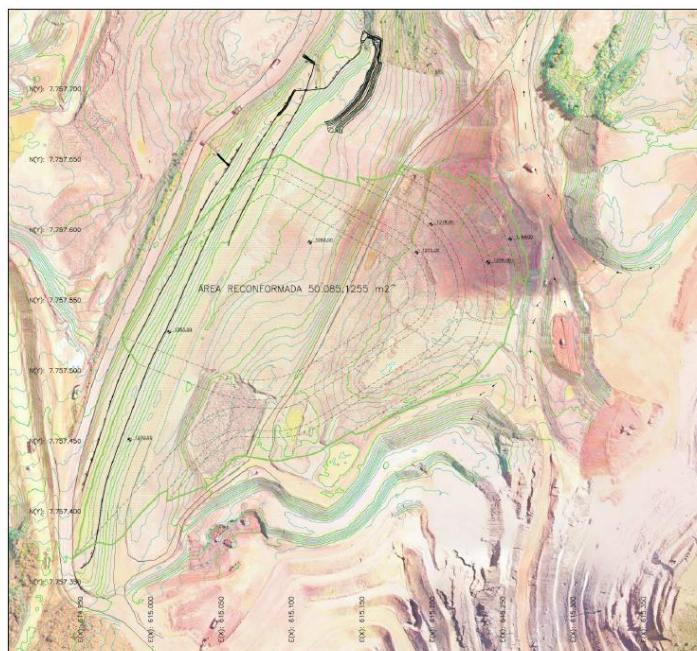
Figura 5-1: Delimitação da área reconformada.

A estrutura foi removida em fatias horizontais de 4 metros de espessura (altura adequada para uma carregadeira), deixando taludes à montante com inclinação de

1V:2H (aproximadamente 26º) e 8 metros de altura máxima, entre bermas de 5 metros de largura, alcançando o terreno natural.

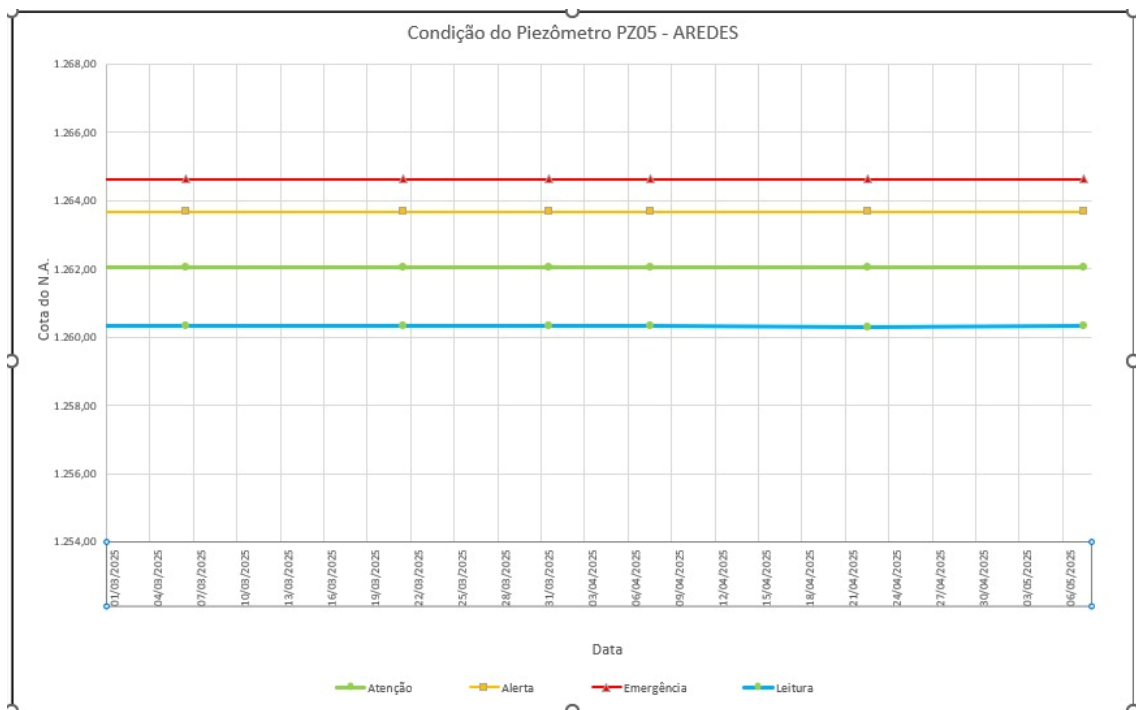
Figura 5: Leitura do piezômetro remanescente (PZ-05) ao longo do trimestre.

Os níveis de pressão internos e da fundação da barragem serão monitorados por meio das leituras dos piezômetros (PZ's) e INAS instalados ao longo de seções críticas da barragem.

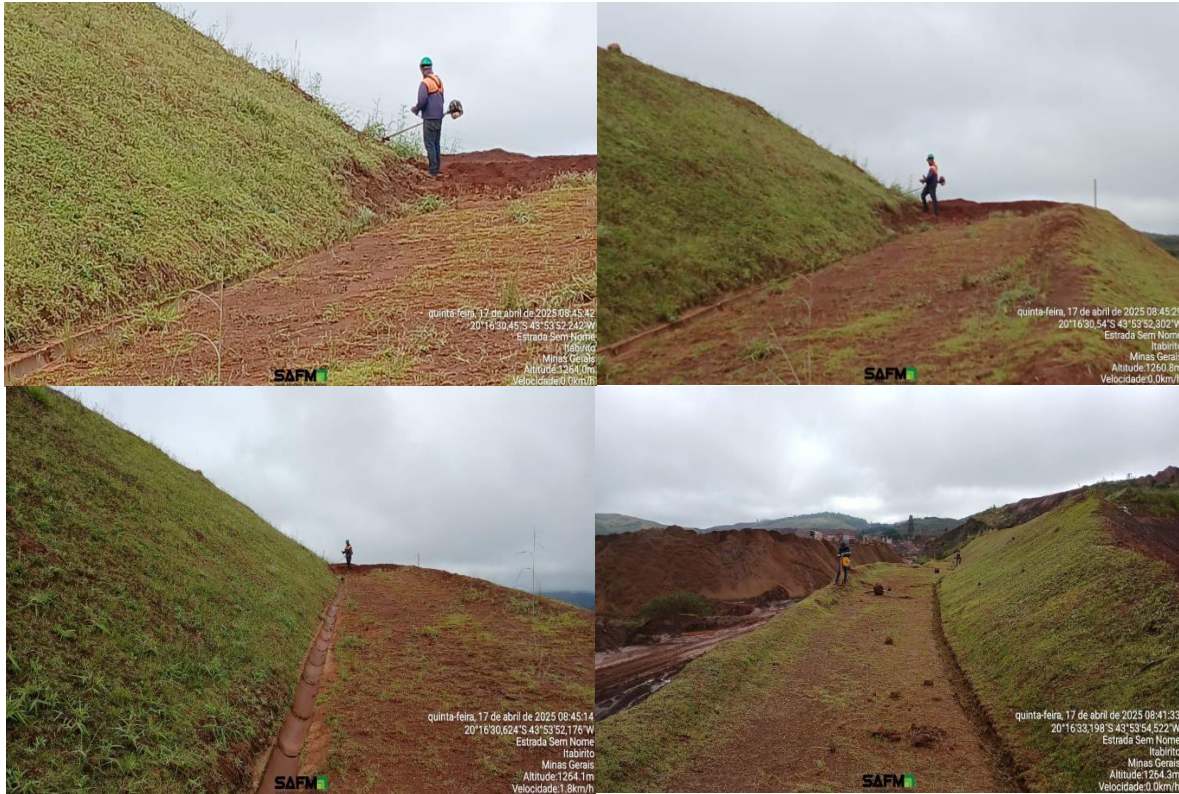
Figura 5: Manutenção nos taludes remanescentes da Aredes.

A manutenção da área terá como propósito a conservação da sua integridade, podendo ser preventiva ou corretiva. A manutenção preventiva tem por finalidade impedir a deterioração e, portanto, coibir a ocorrência e progressão de danos futuros às estruturas da área de interesse, enquanto na corretiva a ação visa reparar danos existentes causados tanto por agentes externos, quanto por variações de deformações da barragem.

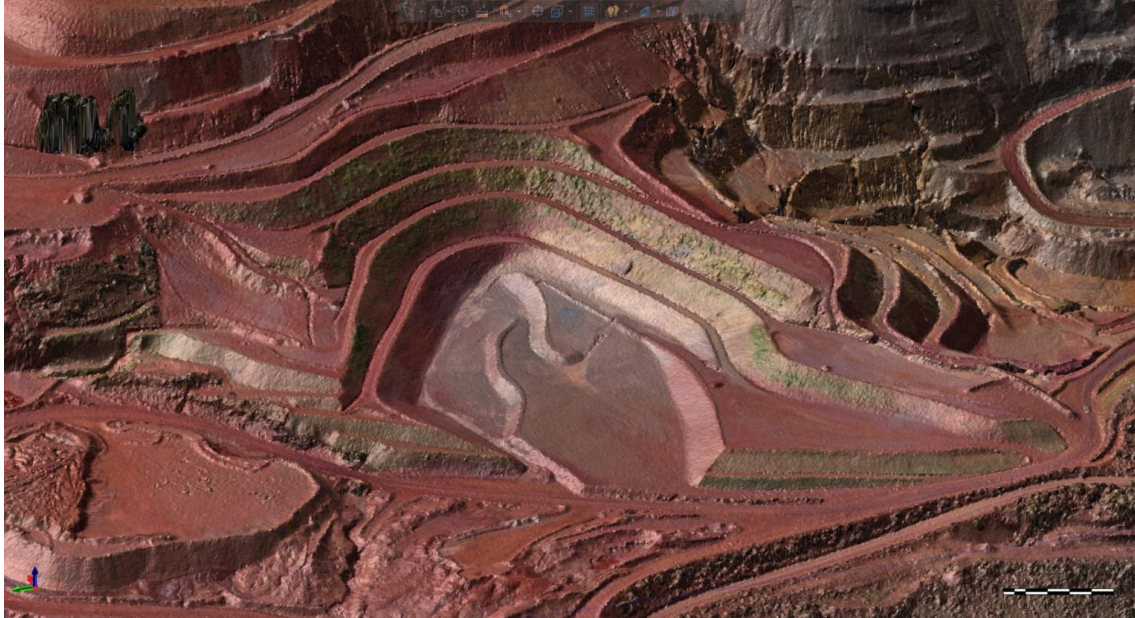
Figura 6: Situação da barragem após o término da descaracterização. Março de 2025.

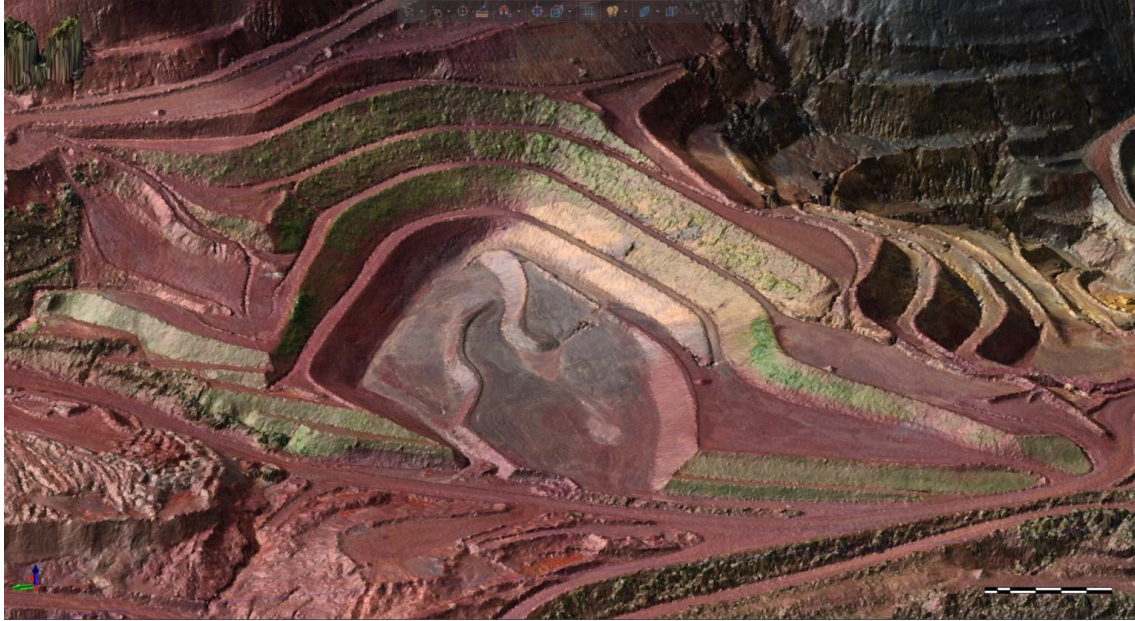
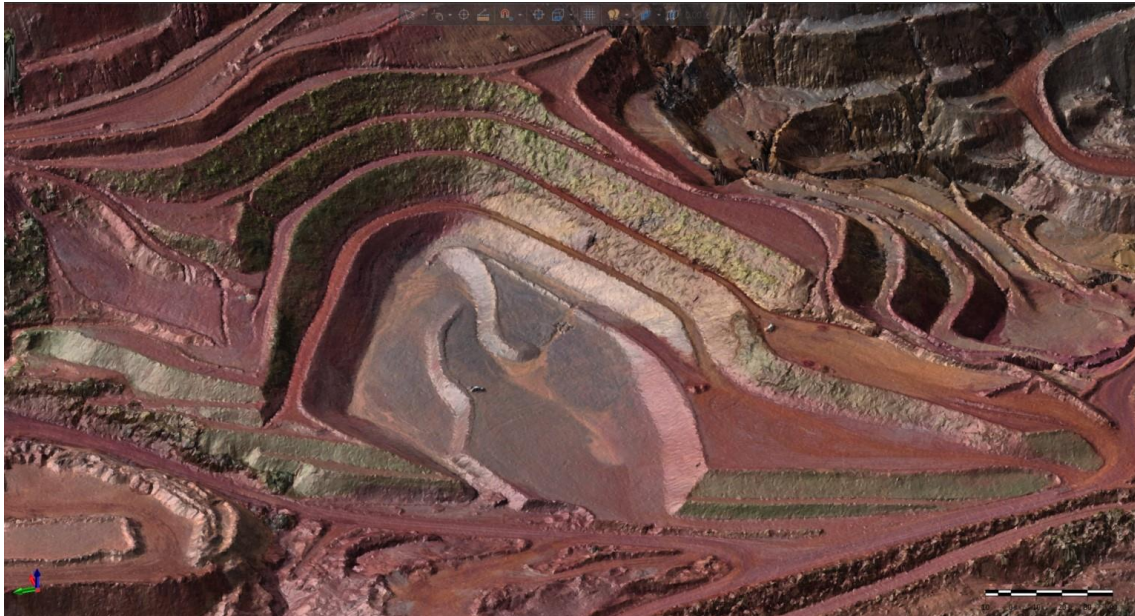
Figura 7: Situação da Aredes após o processo de descaracterização. Meses de abril e maio de 2025, respectivamente.

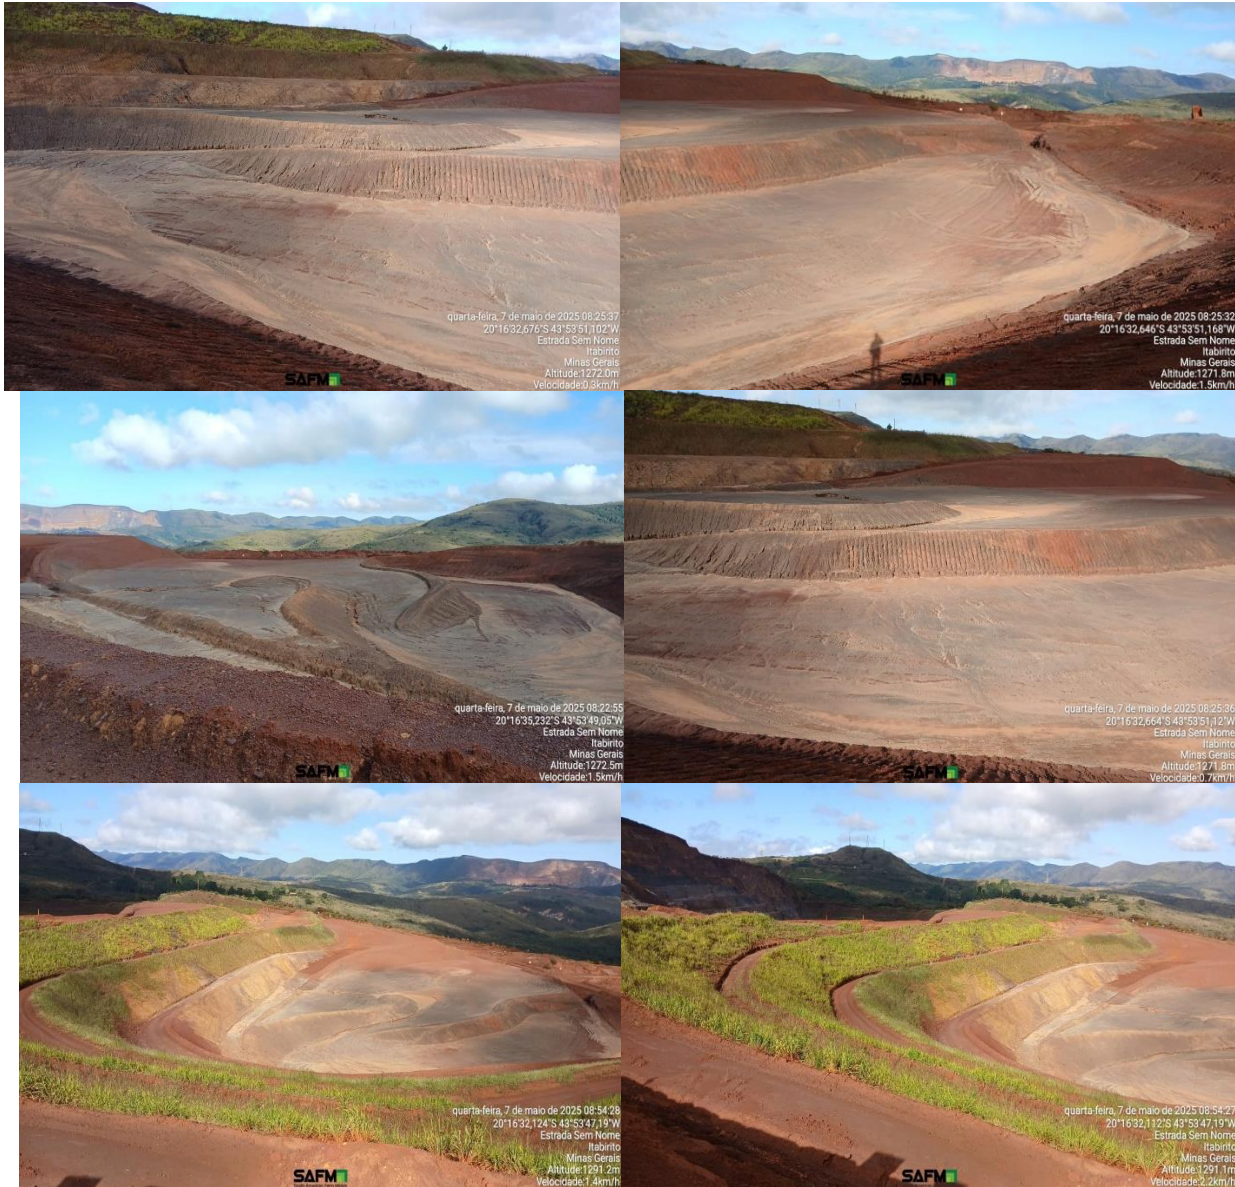
Figura 8: Condição **nesse trimestre** do antigo barramento e rejeito após a descaracterização.

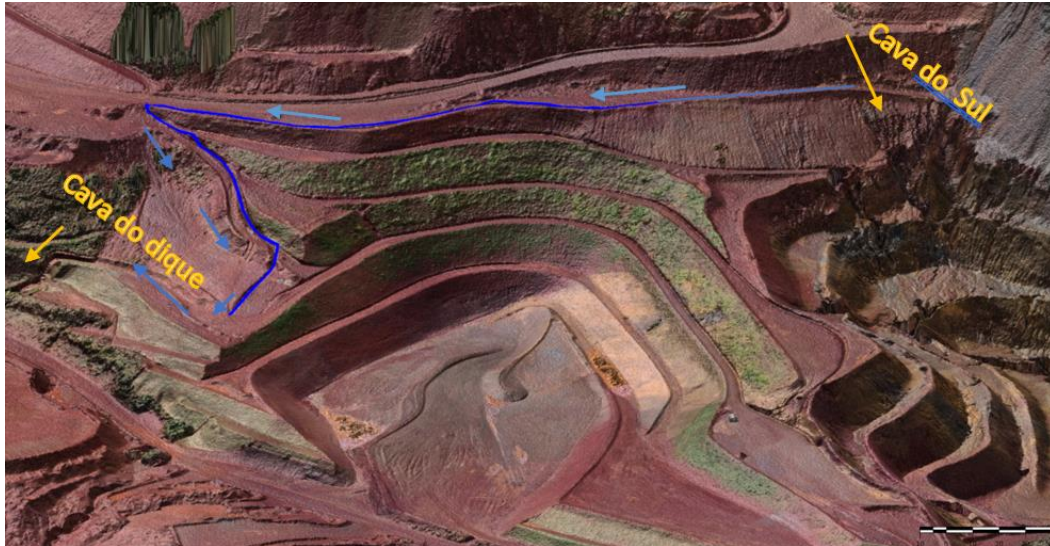
Figura 9: Canal off set redirecionando a água de montante para a cava do dique e para a cava sul.

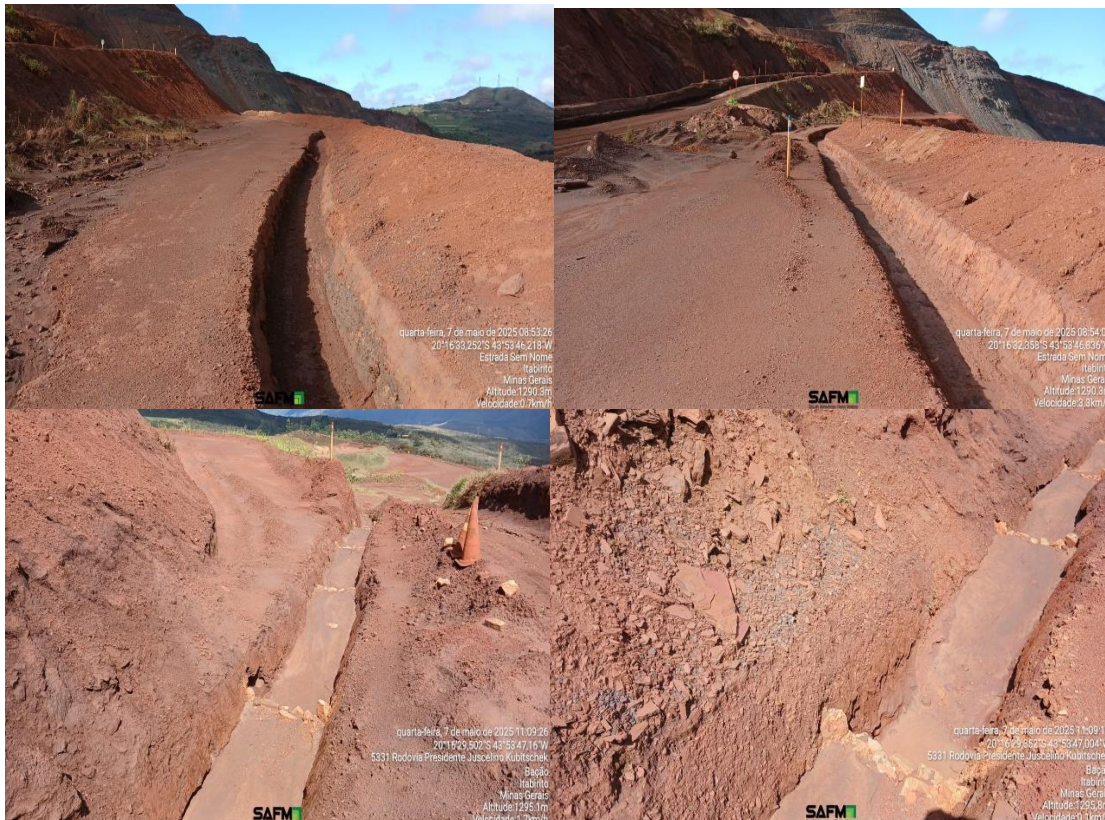
Figura 10: Canal off set após a finalização da obra de descaracterização.

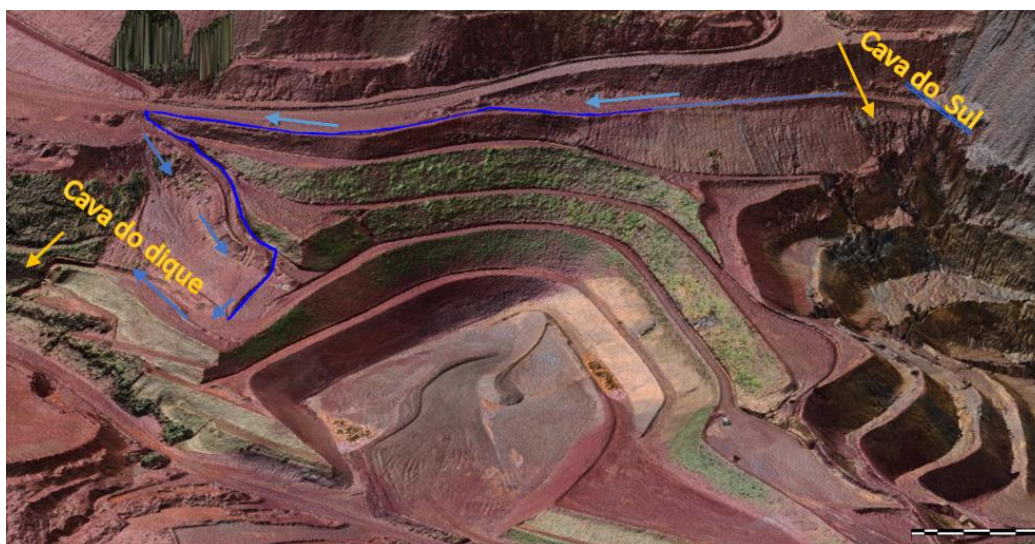
Figura 12: Canal off set redirecionando a água de montante para a cava do dique e para a cava sul.

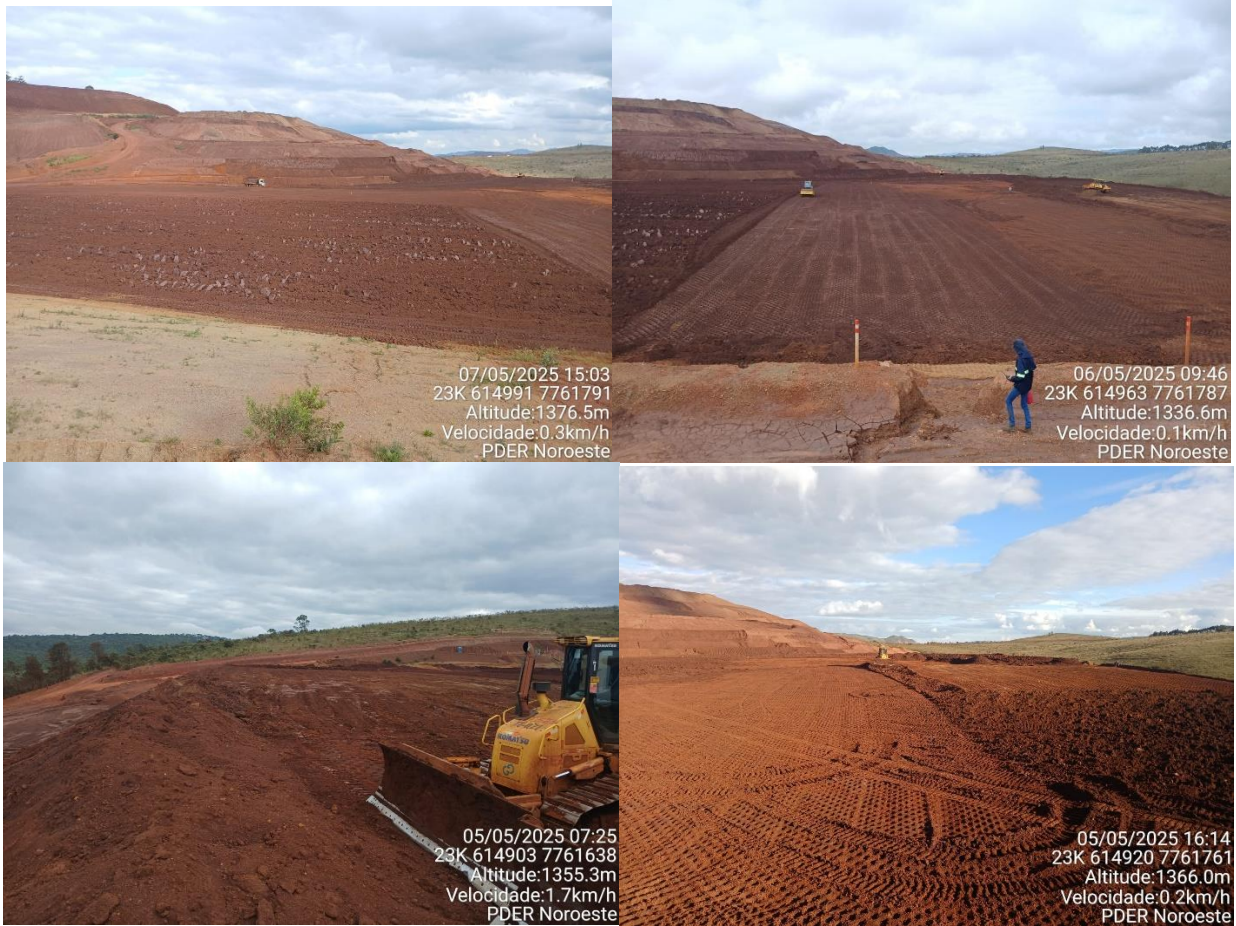
Figura 6: situação de momento da praça com controle e o início do processo de preparação para o alteamento das próximas camadas.

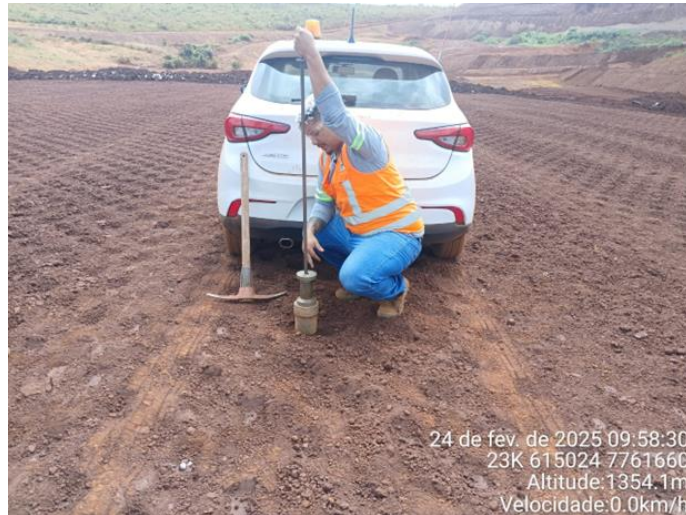
Foto 16: laboratorista terceirizado realizando ensaio de compactação (Hilf) a fim de liberação de camada.

O controle de compactação é realizado 7 dias por semana durante todo o horário de funcionamento da pilha. No final do expediente deve-se selar a praça. A seguir figura ilustrativa com as partes onde houve movimentação/deposição de rejeito/estéril e as partes onde não houve alteração trimestral.

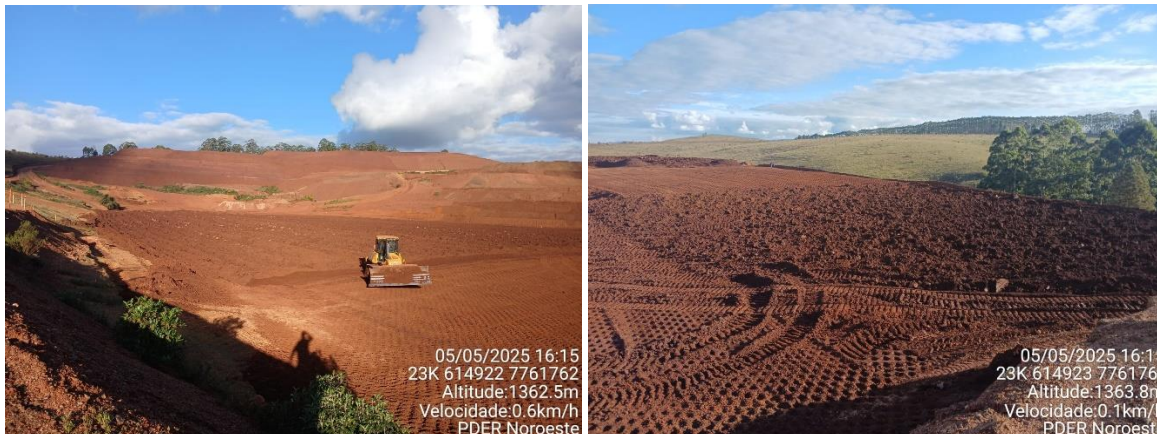
Foto 18: atuação nas praças com controle tecnológico.

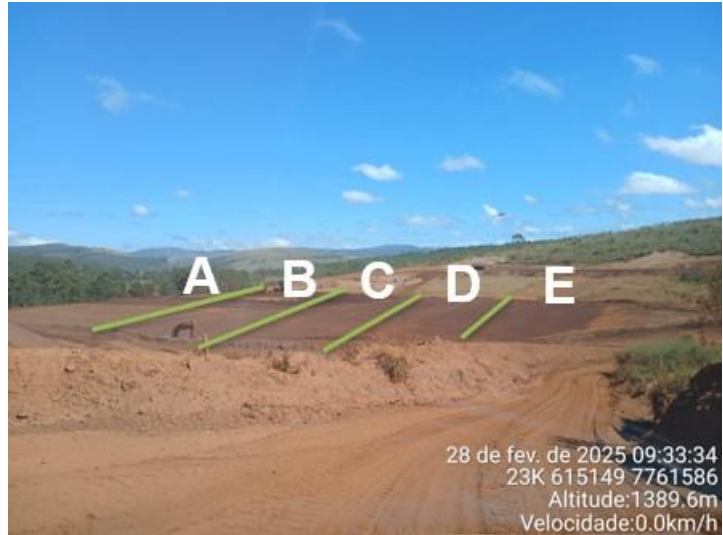
Foto 19: subdivisão da praça 01 em faixas de atuação.

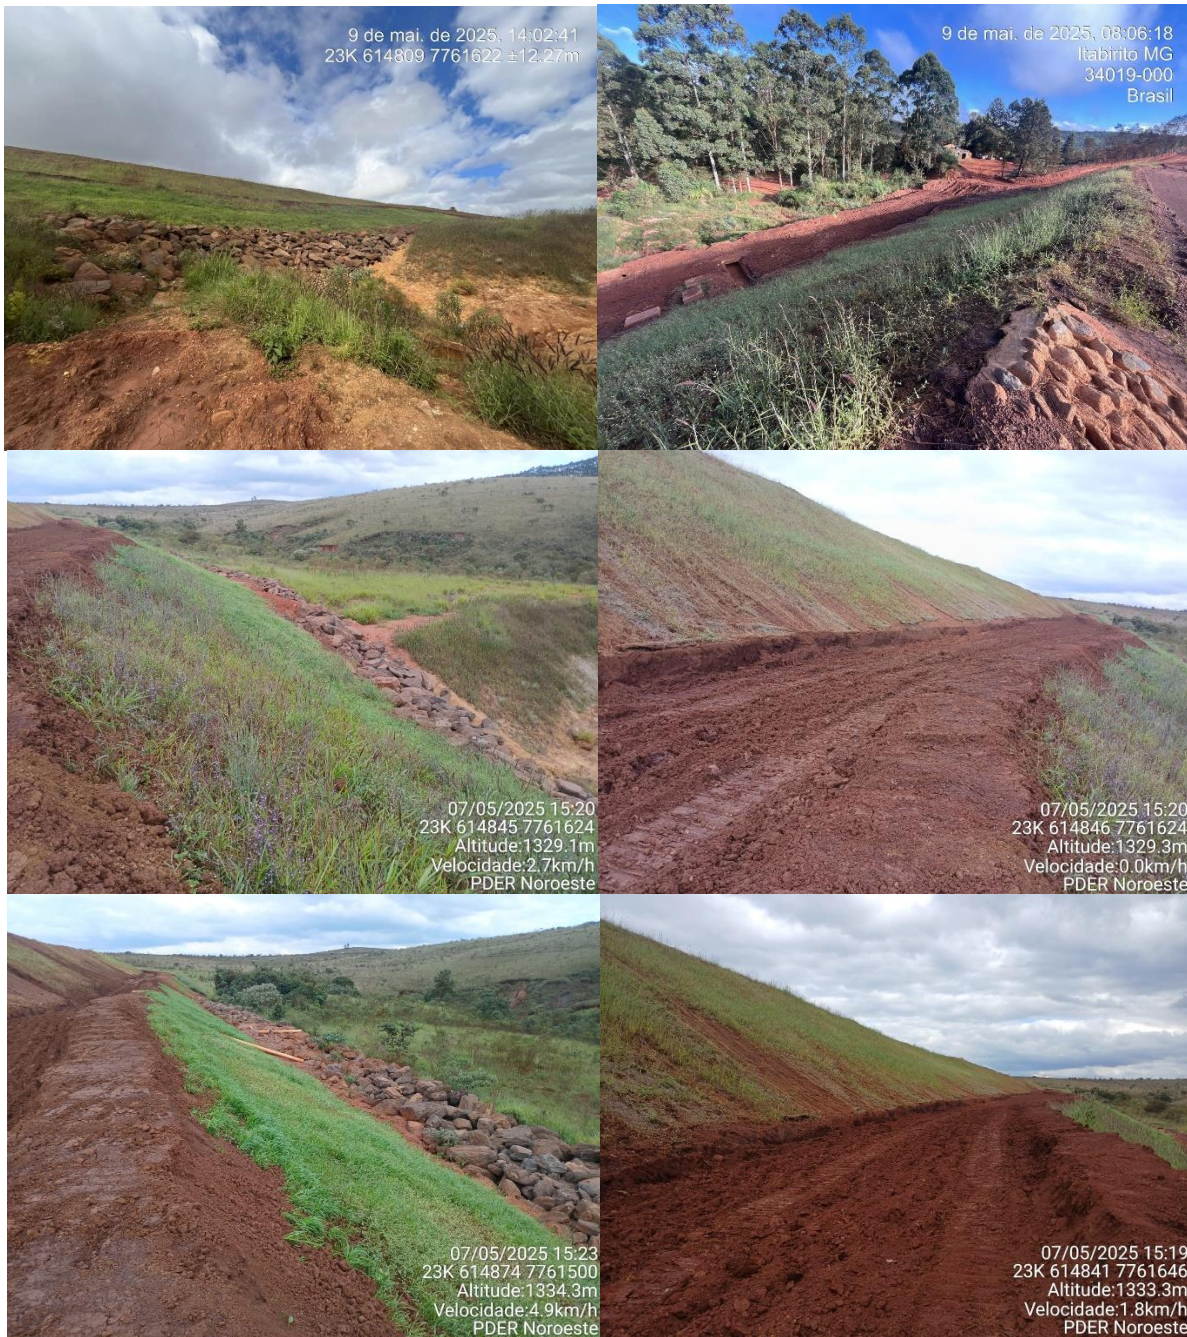
Foto 25: desenvolvimento vegetativo da hidrossemeadura na face do talude (cotas: 1330m a 1340m.).

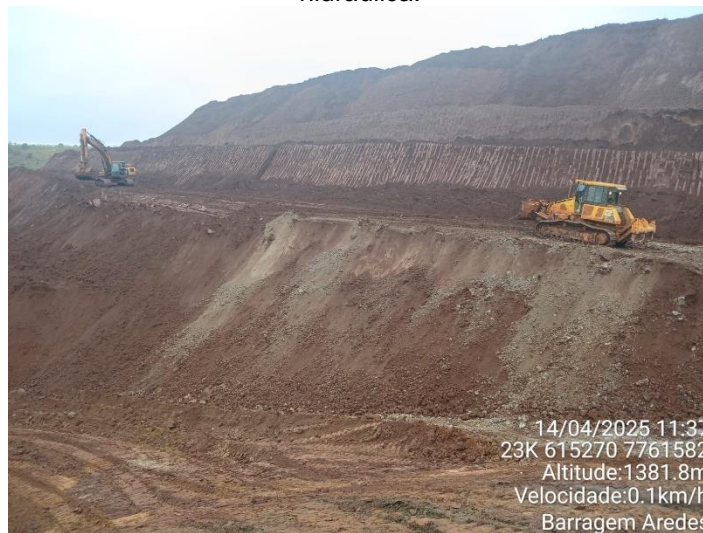
Figura 11: sequência ao retaludamento da praça 10 garantindo maior FS e corrigindo erosões oriundas das chuvas de março.

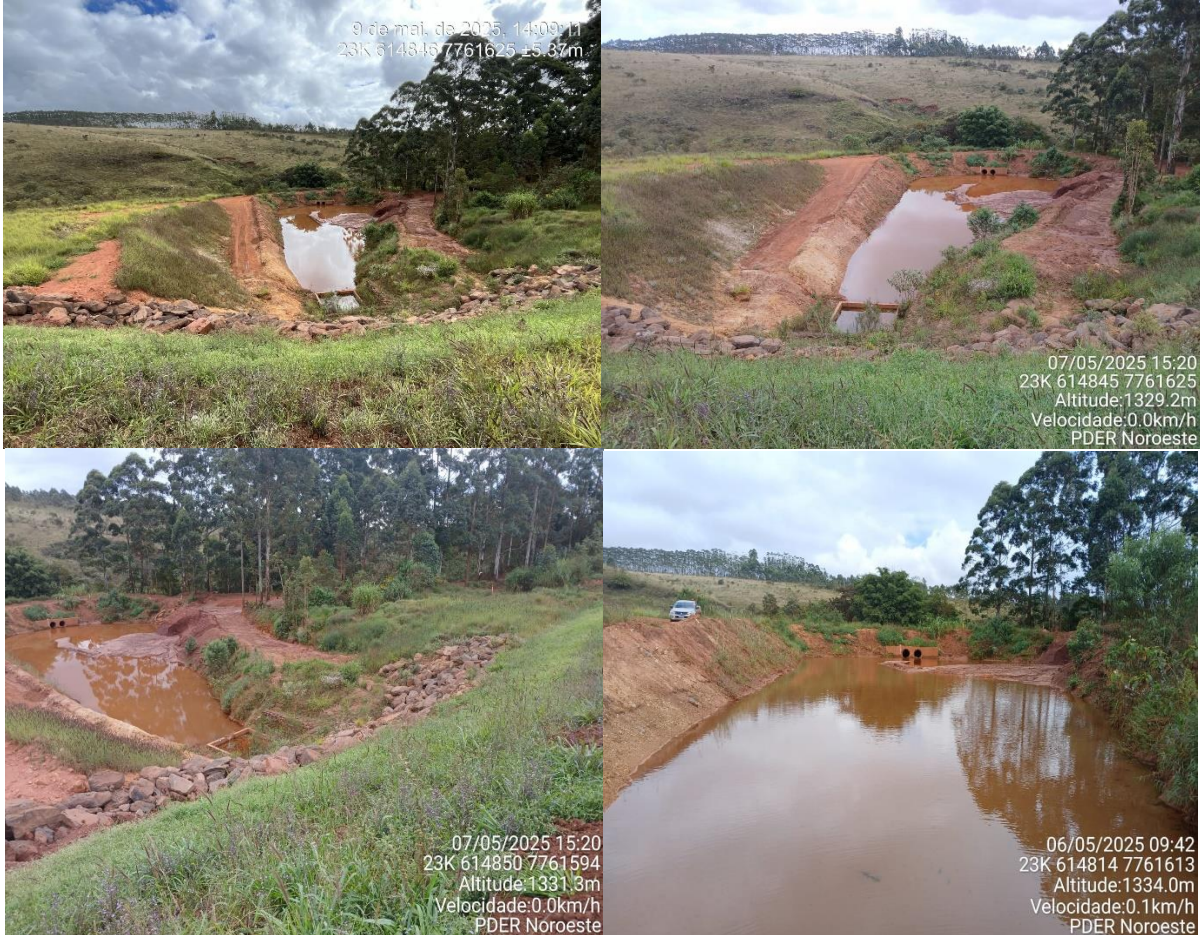
Figura 612: sump e dreno de fundo com saída de água límpida– Pilha Noroeste.

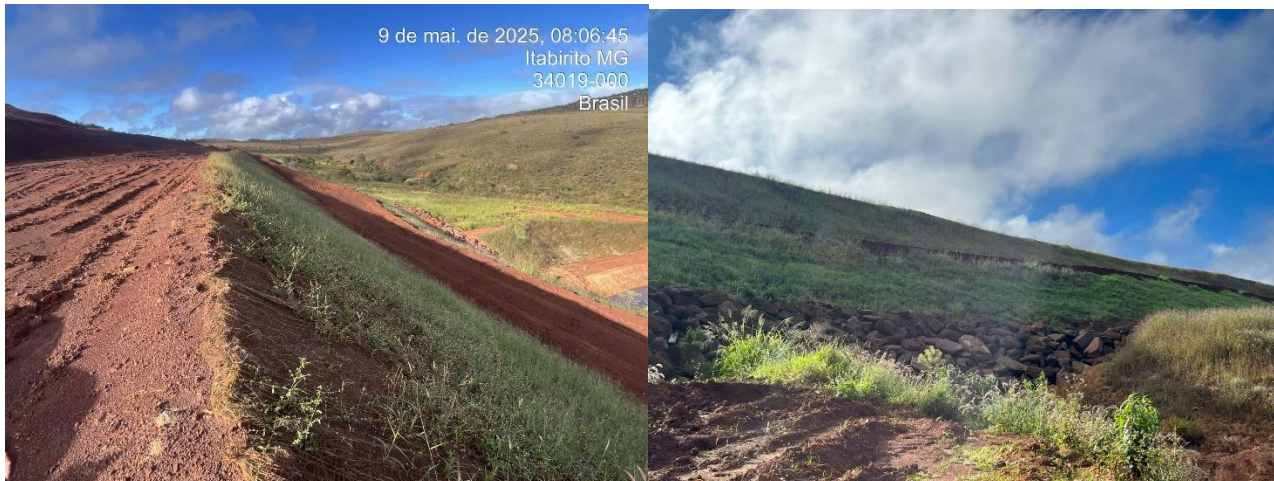
Figura 614: Vegetação do primeiro talude da pilha noroeste.

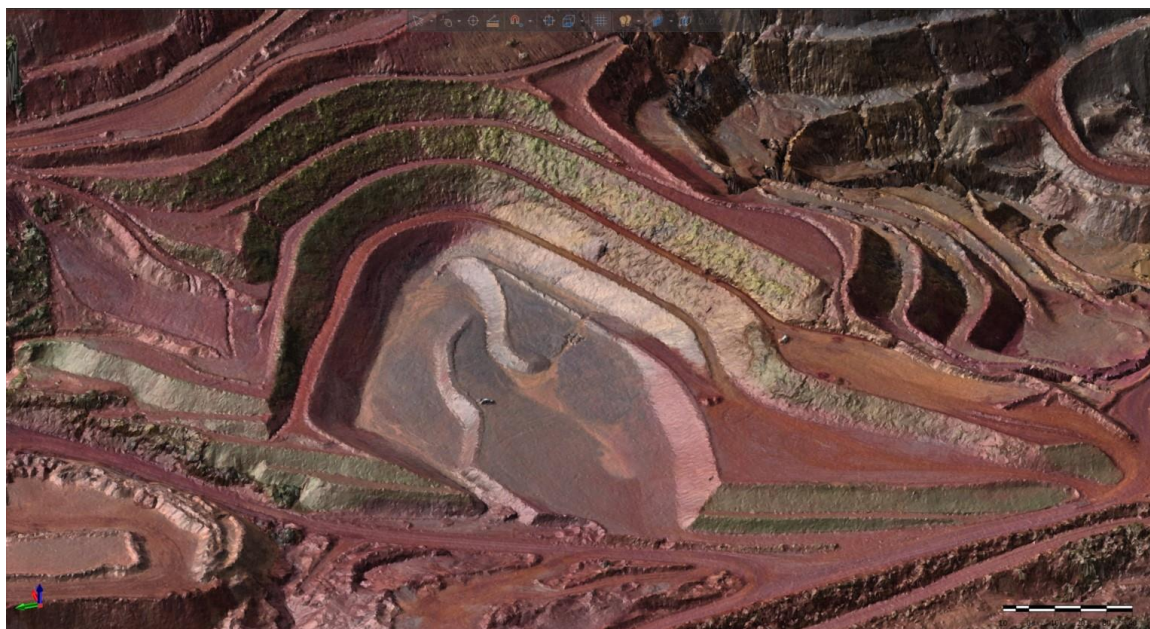
Figura 24: geometria no dia 15/05/2025.

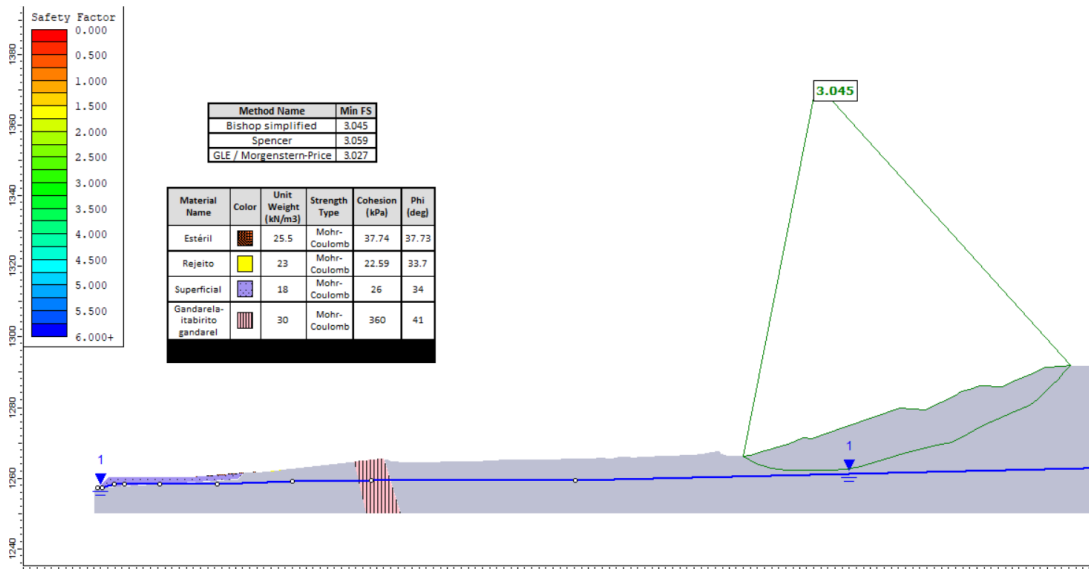
Figura *Erro! Nenhum texto com o estilo especificado foi encontrado no documento.*-1: Análise de estabilidade. Solicitação sísmica proveniente de operação de máquinas com motores e veículos.

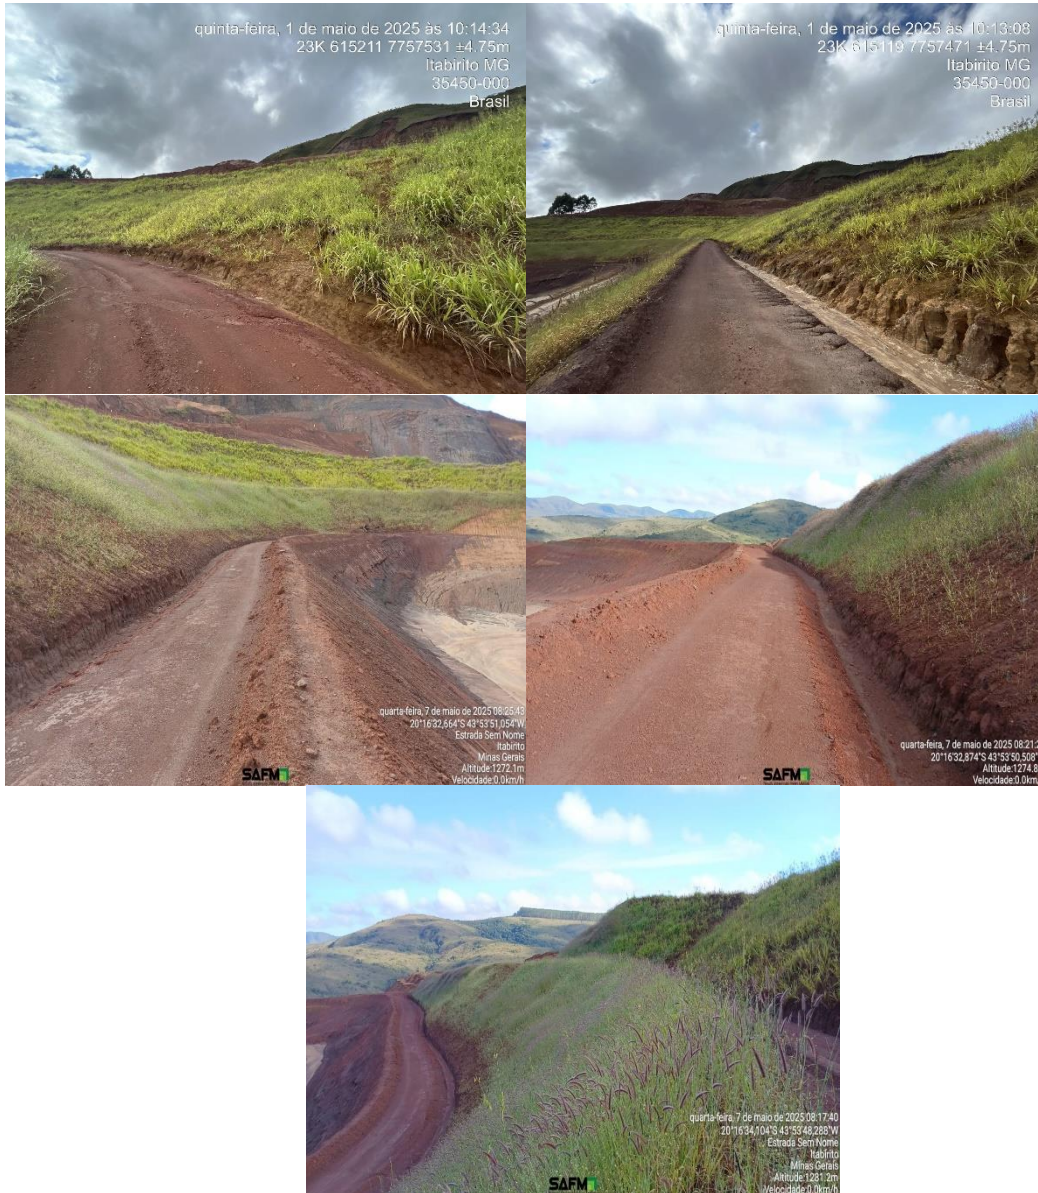
Figura 27: canaletas de solo apiloado nos taludes remanescentes.

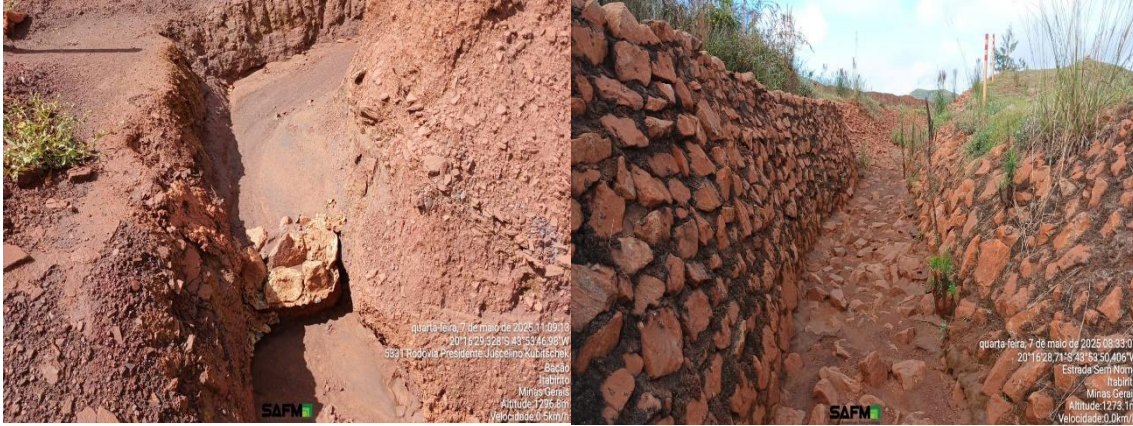
Figura 28: Canal off set.

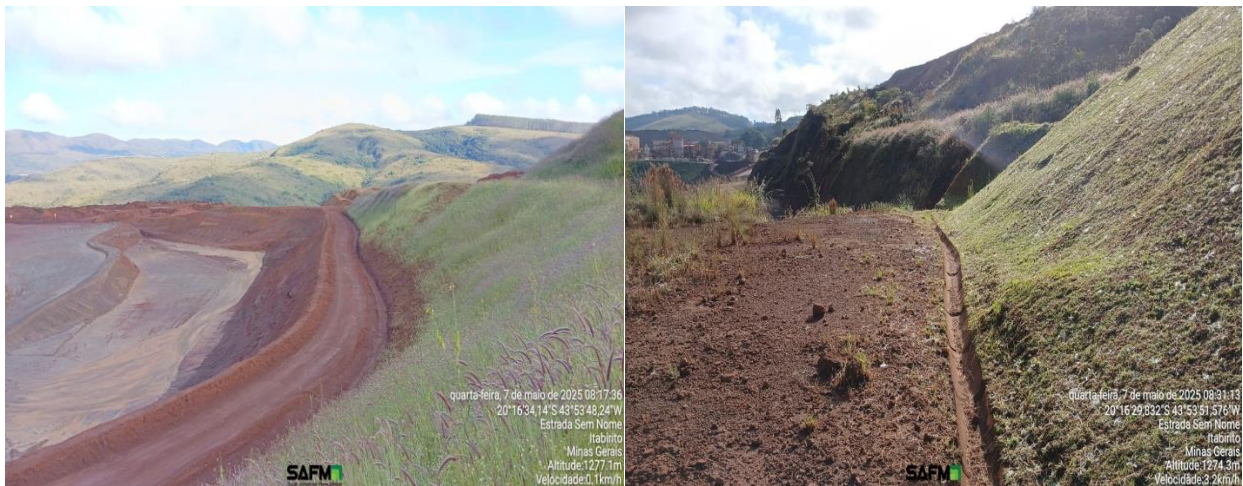
Figura 29: Talude remanescentes em boas condições e com vegetação devidamente plantada.

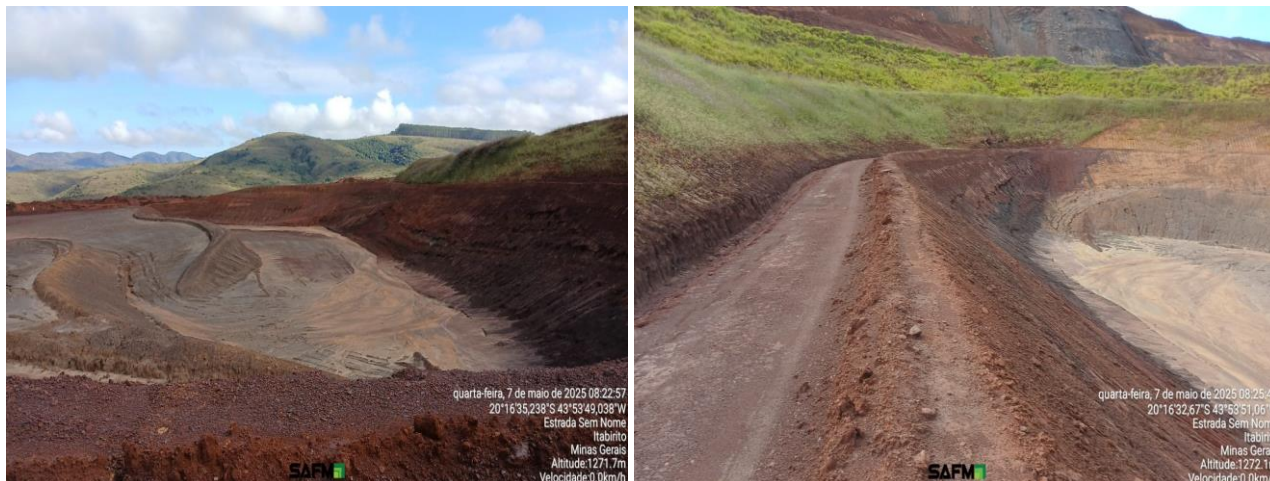
Figura 32: condição recente e última da barragem Aredes.

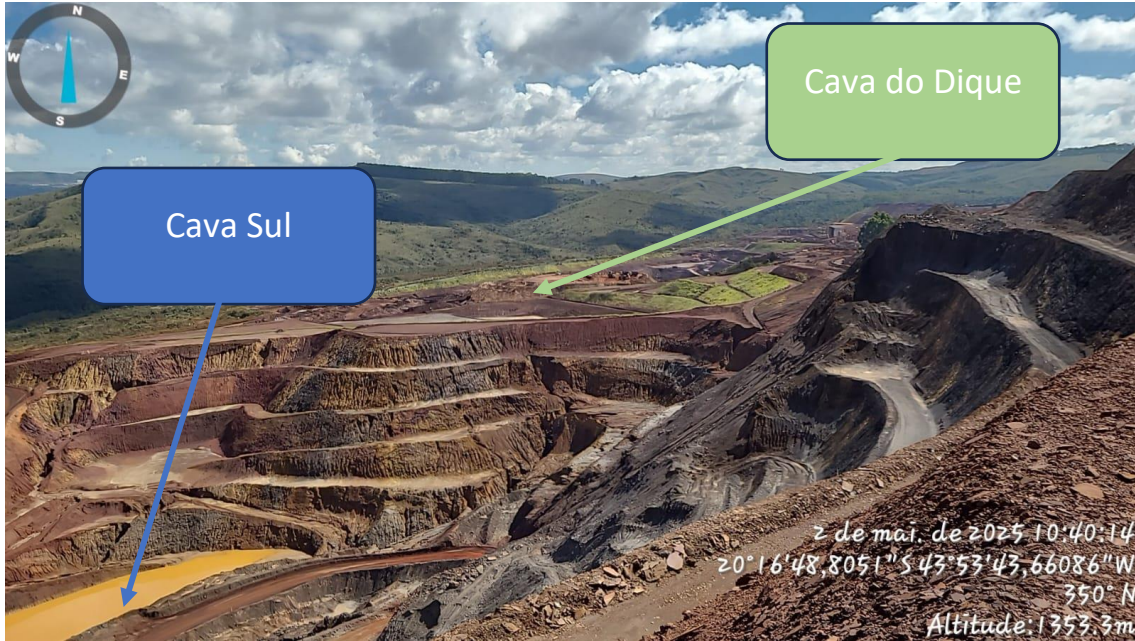
Figura 6-36: Duas cavas para as quais as águas pluviais são direcionadas na mina.

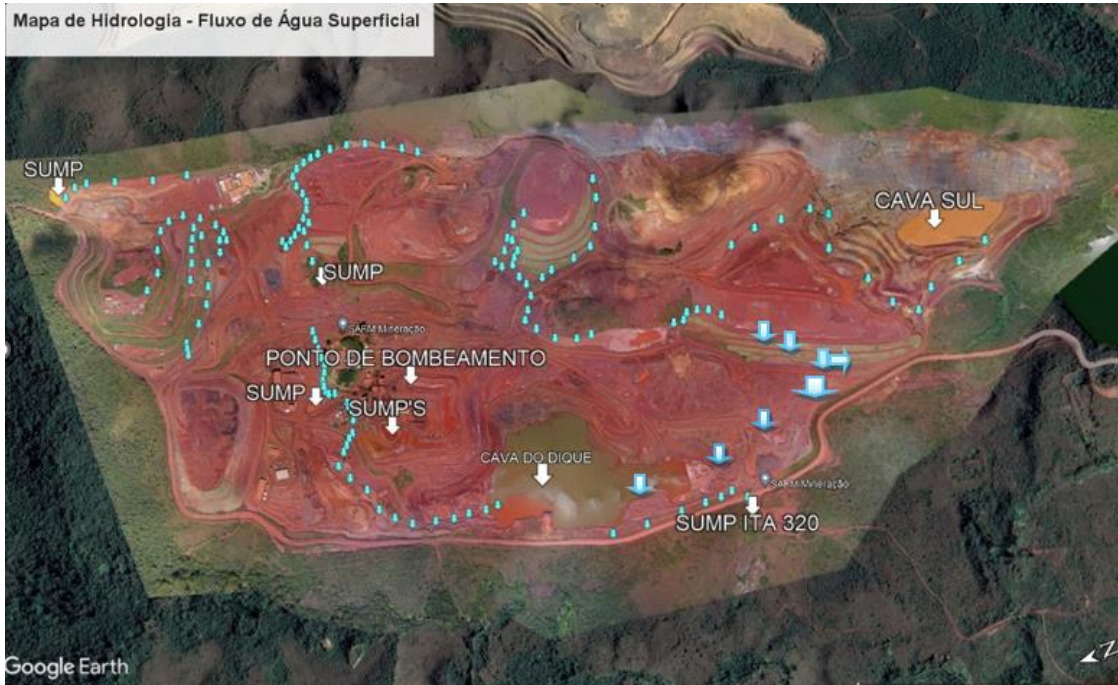
Figura 37: mapa hidrológico da Mina Ponto Verde.

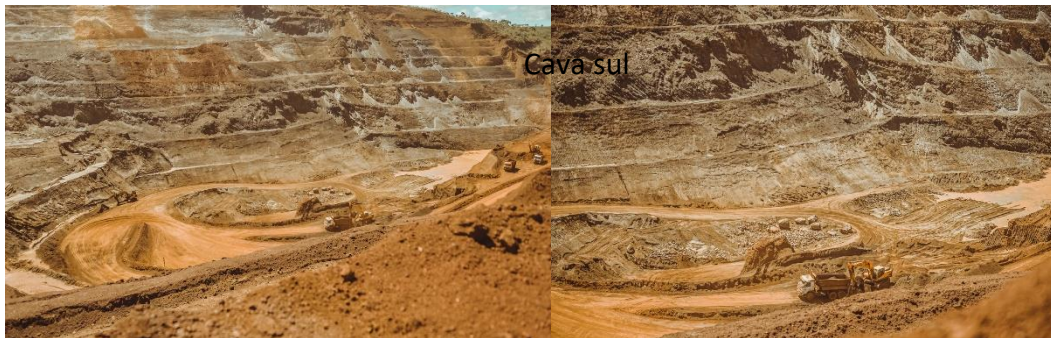
Figura 6-55: Cava sul. Sump para onde a água da barragem Aredes é desviada.
