ATENDIMENTO AO TERMO DE COMPROMISSO

*“RELATÓRIO TÉCNICO TRIMESTRAL DO AVANÇO
DO PROCESSO DE DESCOMISSIONAMENTO DA
BARRAGEM CENTRAL”*

ITABIRITO – MAIO DE 2025

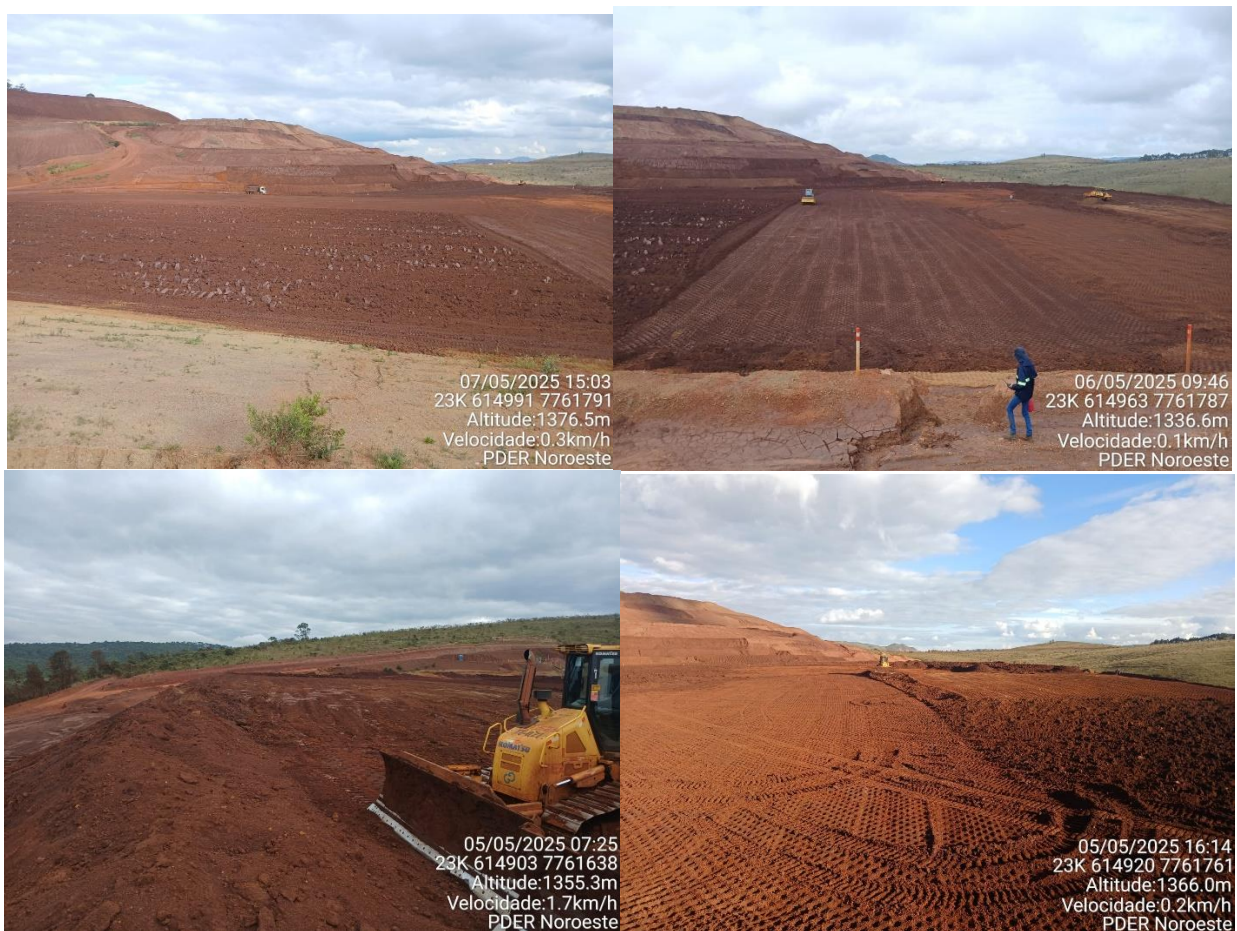
Figura 6: situação de momento da praça com controle e o início do processo de preparação para o alteamento das próximas camadas.

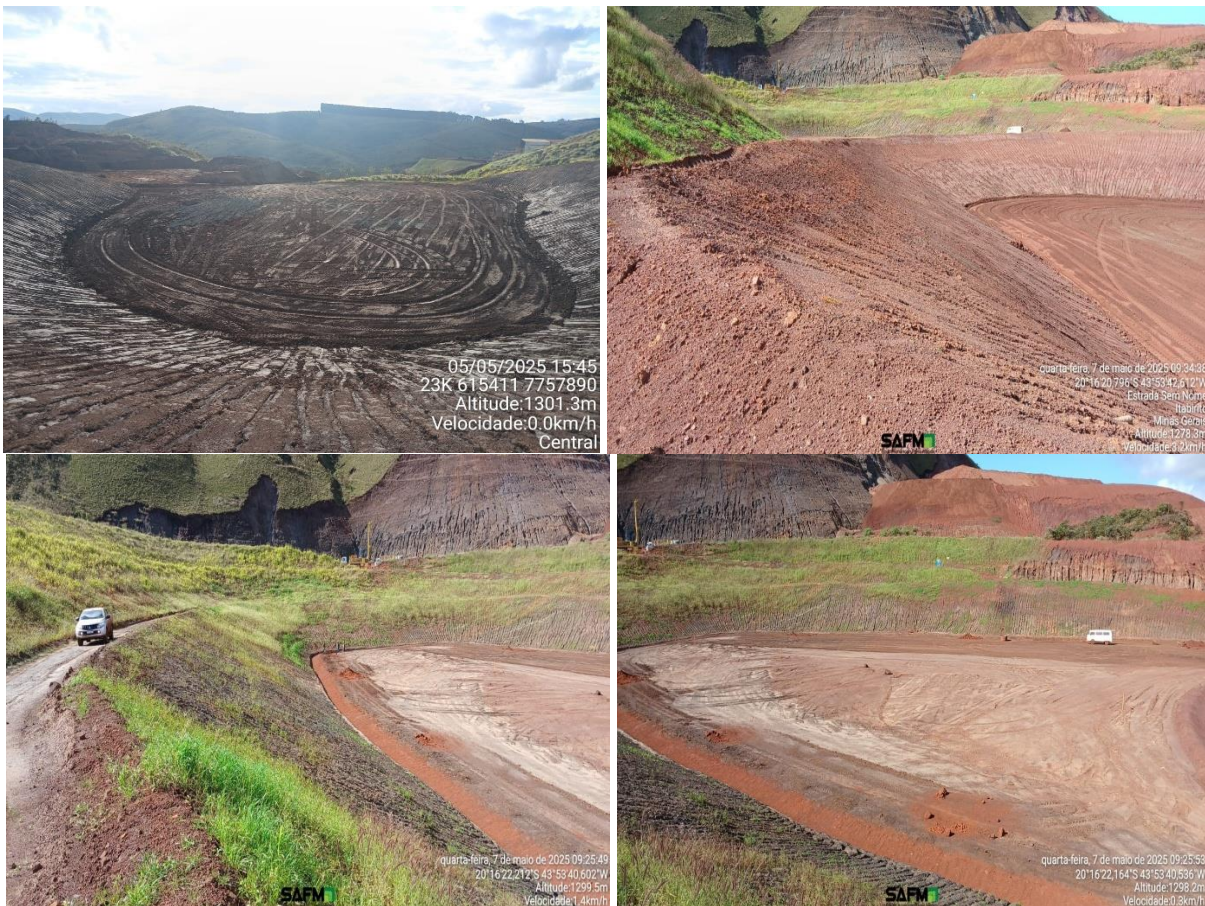
Figura 6-16: Situação geral da estrutura ao longo do trimestre.

De acordo com as informações supracitadas nesse relatório, a barragem Central encontra-se em sua geometria final com remoção total de seu rejeito e maciço.

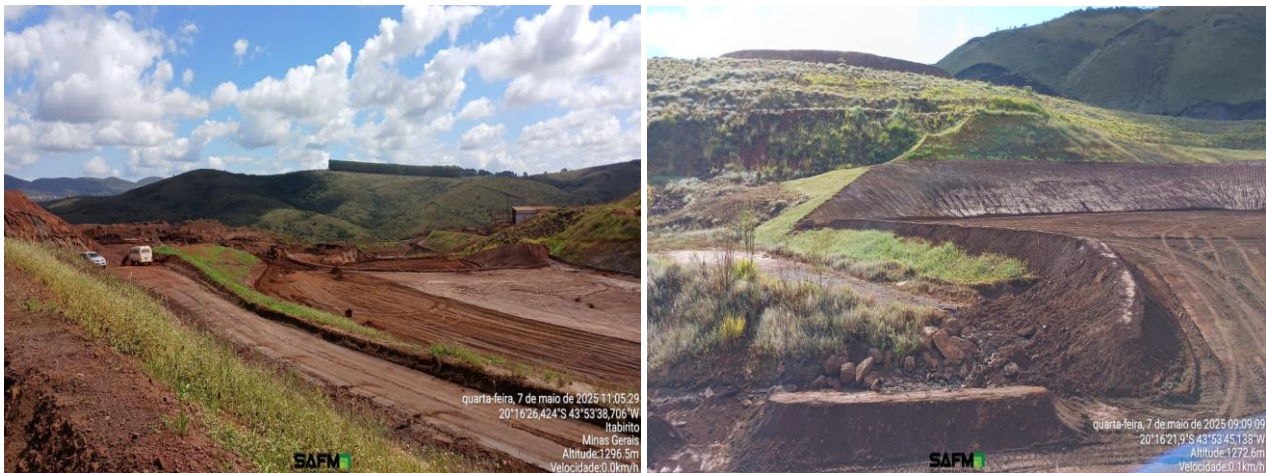
Figura 22: Condição recente e última da barragem Aredes.

Segue o registro fotográfico que retrata a situação de momento da barragem Central em sua estratificação final:

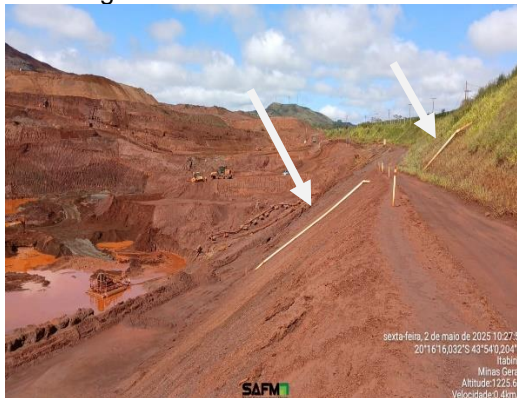
Figura 6-26: Encanamento direcionando a pluviometria da estrada para a cava do dique.

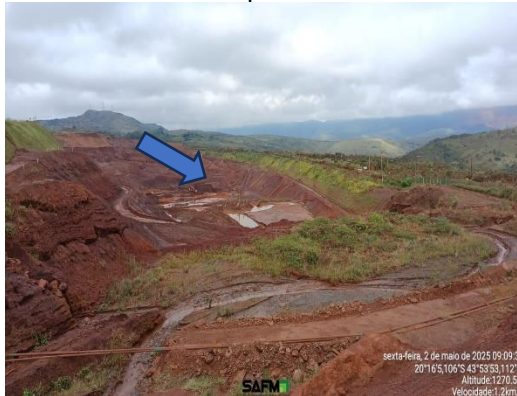
Figura 6-27: Cava do dique e tubo de drenagem (seta azul).

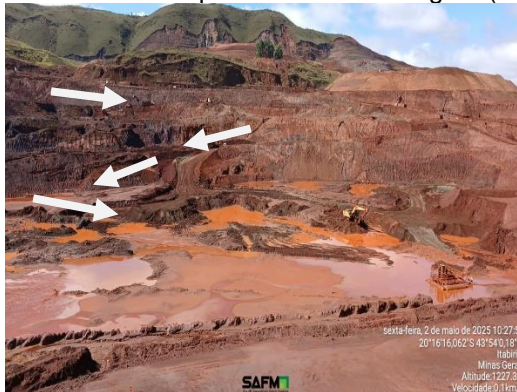
Figura 6-28: Fundo da Cava do Dique que recebe a contribuição das barragens Central e Aredes.

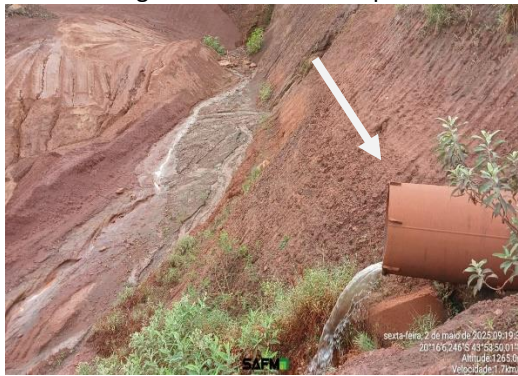
Figura 6-30: Tubo extravasor da água de montante da ITM.

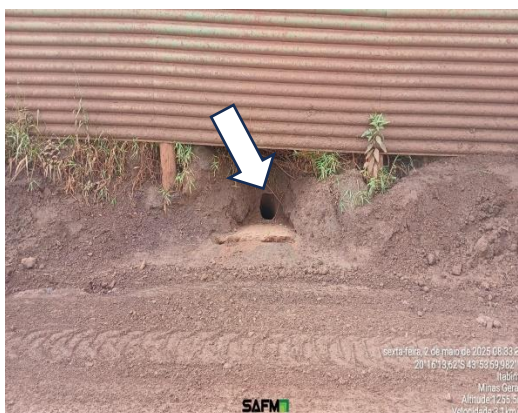
Figura 6-32: Ponto de desague da ITA-320 com tubulação que direciona água para jusante na cava do dique.

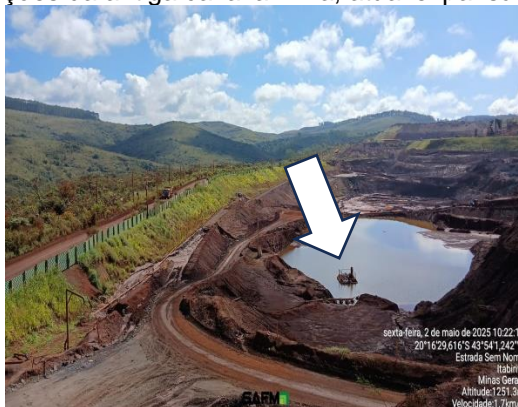
Figura 6-34: Fundo da cava do dique com a água pluvial sendo retida para aspersão interna.

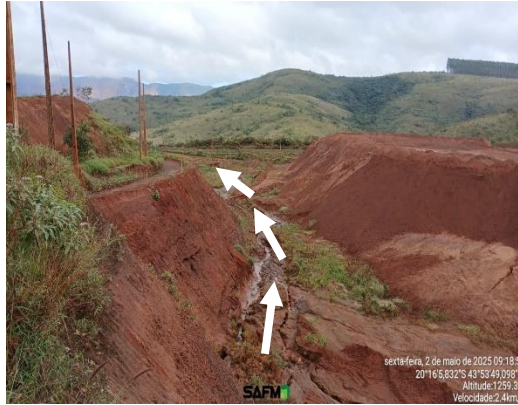
Figura 6-35: Drenagem oriunda do tubo extravasor da ITM indo em direção à Cava do Dique.

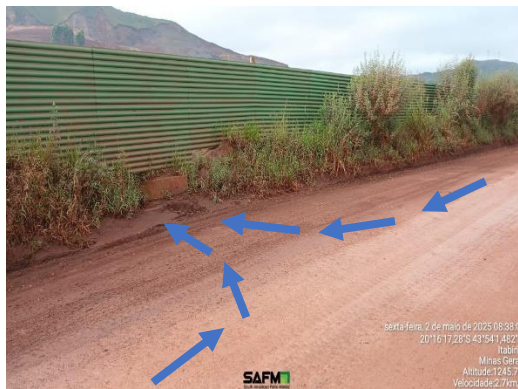
Figura 6-36: ITA-320 em boas condições com caída d'água para tubulação na Cava do Dique.

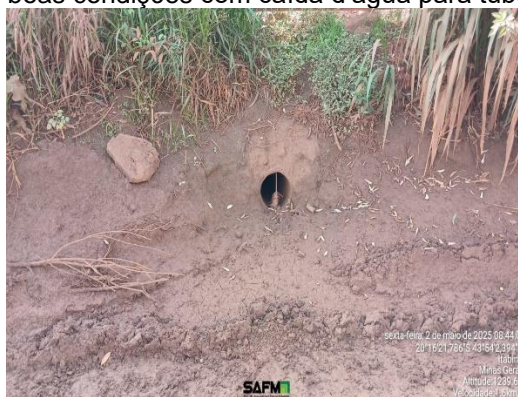
Figura 6-37: Entrada de um dos tubos oriundos da ITA-320 que desembocam na cava do dique totalmente desobstruído e funcional.

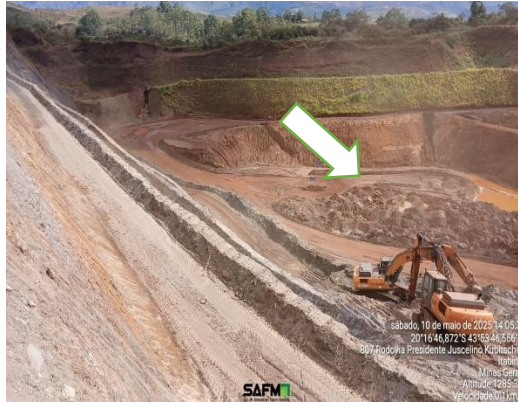
Figura 38 Fundo da cava sul e atual local de deposição do material explotado da obra emergencial em outros DM ANM.

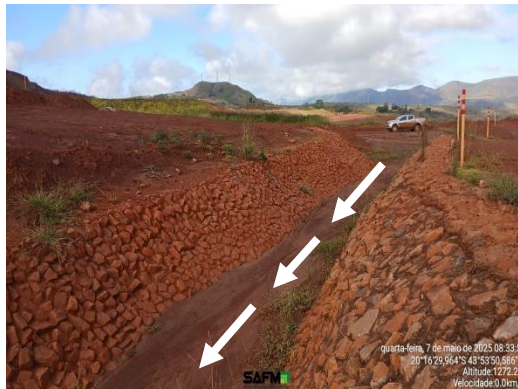
Figura 6-39: ombreira esquerda da antiga barragem de Aredes que culmina no desague na Cava do Dique.

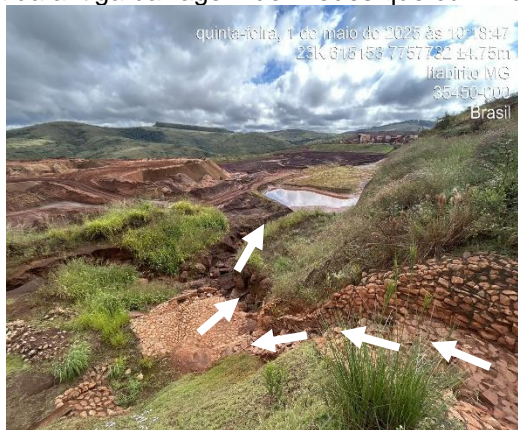
Figura 6-40: Saída da drenagem do extravasor principal da Barragem Aredes para o dique a jusante.
