ATENDIMENTO AO TERMO DE COMPROMISSO

*“RELATÓRIO TÉCNICO TRIMESTRAL DO AVANÇO
DO PROCESSO DE DESCOMISSIONAMENTO DA
BARRAGEM CENTRAL”*

ITABIRITO – MAIO DE 2025

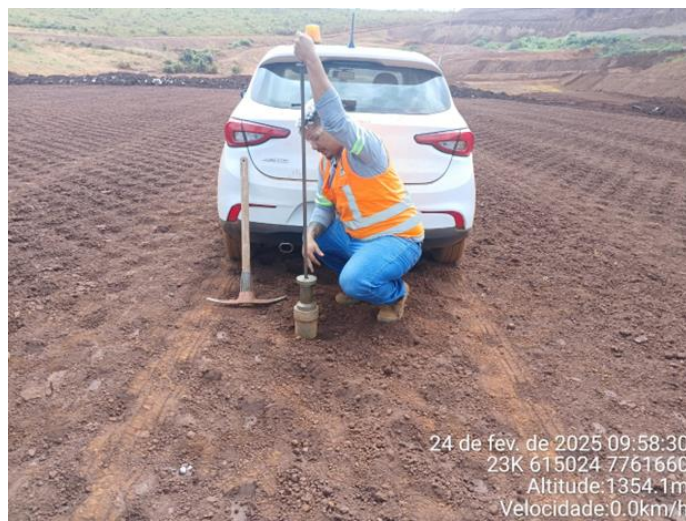
Foto 16: laboratorista terceirizado realizando ensaio de compactação (Hilf) a fim de liberação de camada.

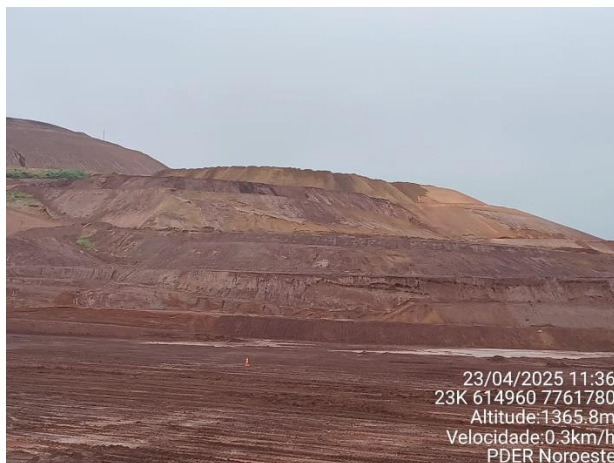
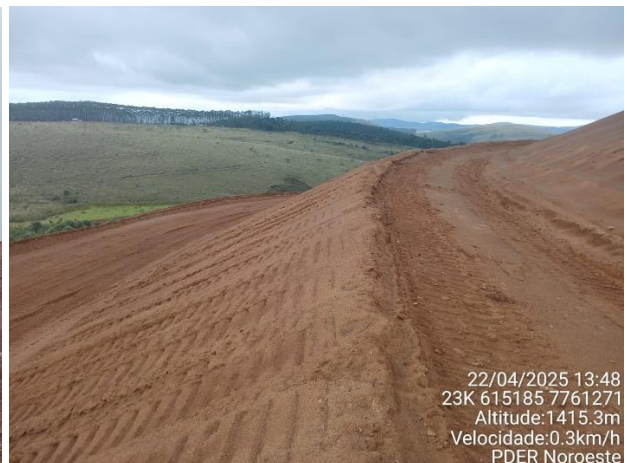
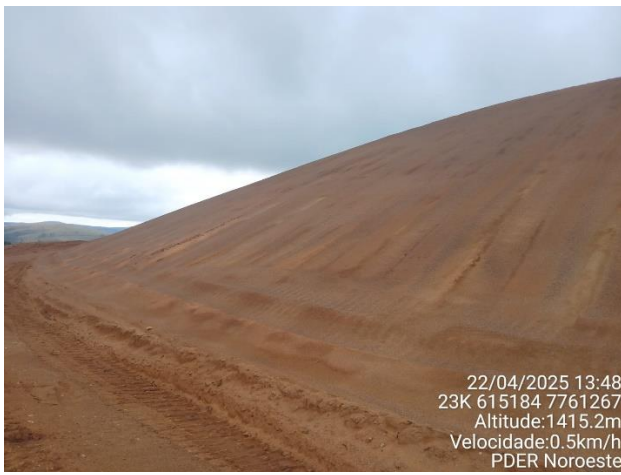
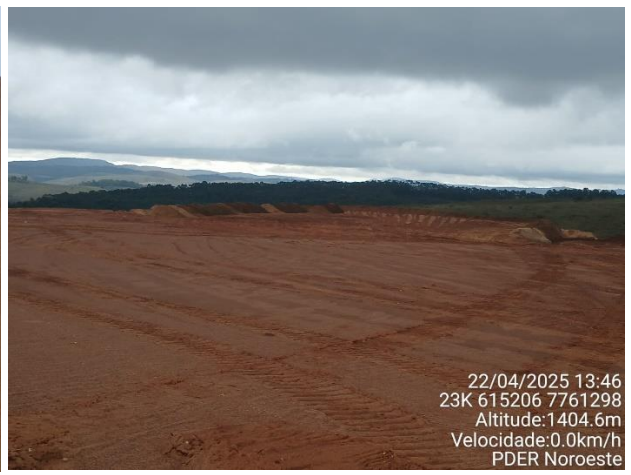
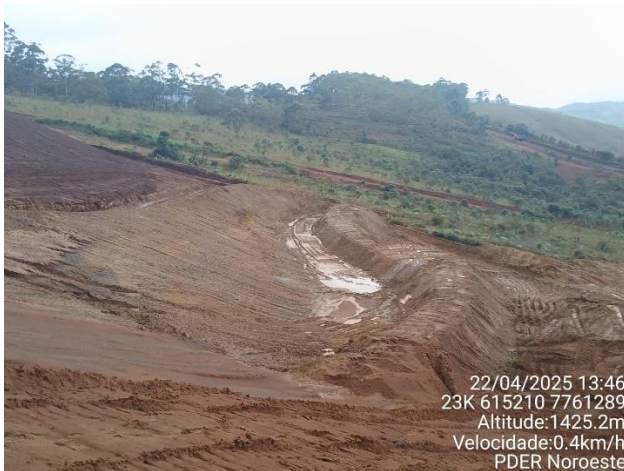
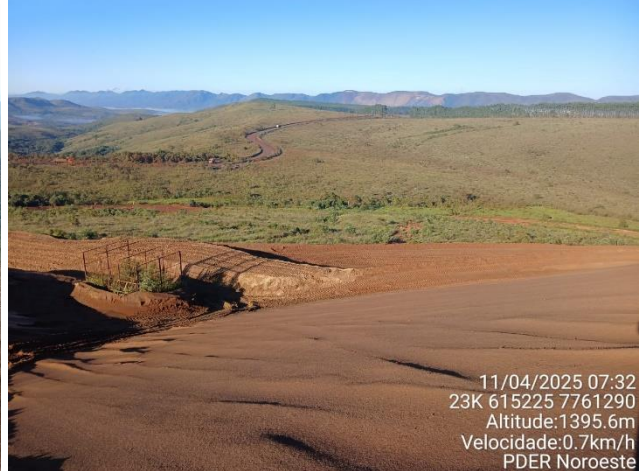
Foto16: situação atual das praças que contemplam o rejeito grosso (05 e 07).

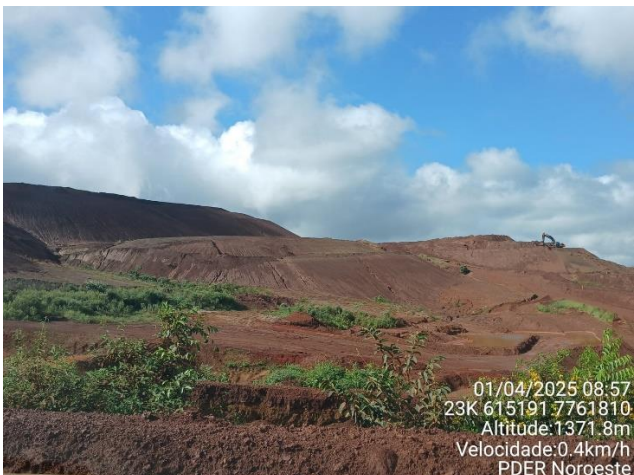
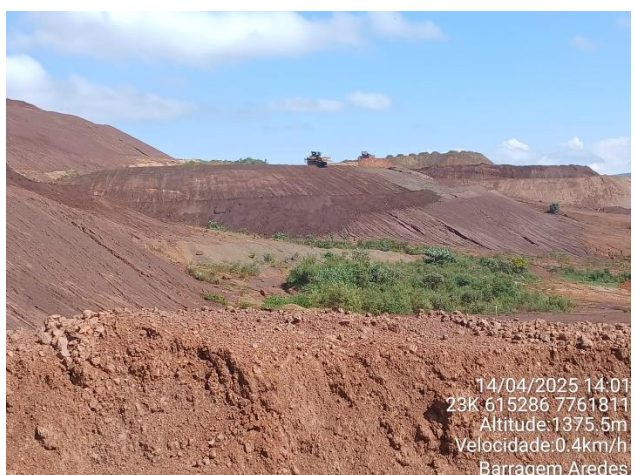
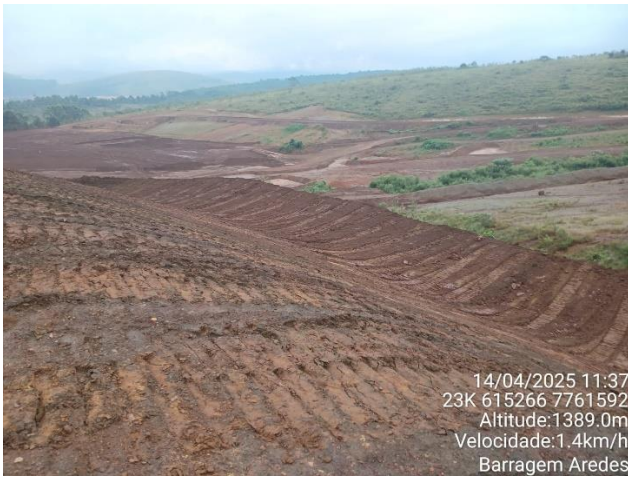
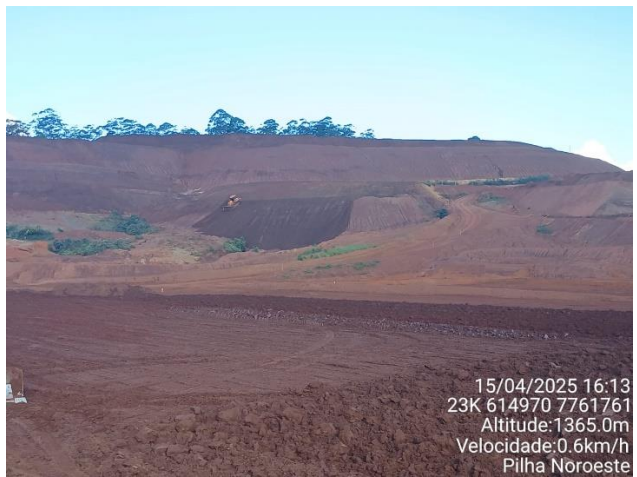
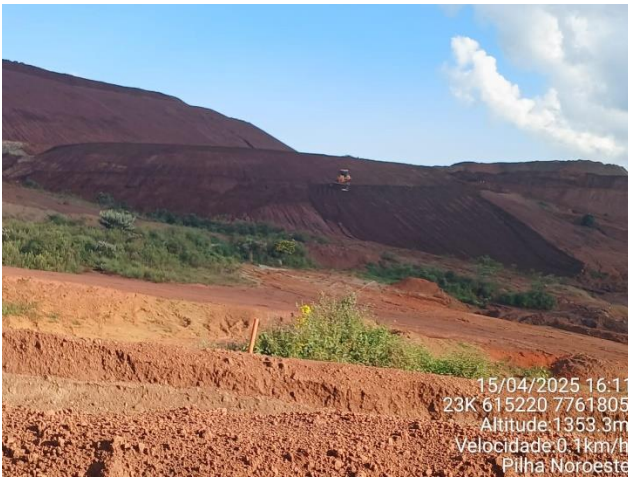
A praça 06 teve como fim materiais do tipo estéril, que serve para o acobertamento da pilha em suas bermas. A praça 09 foi responsável por receber os materiais provenientes do processo de descaracterização da barragem Central e do rejeito filtrado do filtro prensa com o cerne de botas-espera. Além disso, a praça 09 atuou em substituição à praça 10, de forma a desafogar esta última. Durante o mês de abril, foi corrigida uma erosão na parte facial do talude da praça 06 oriunda das fortes chuvas dos meses de março e de abril.

Foto 17: correção de erosão na praça 06 destinada a materiais estéril.

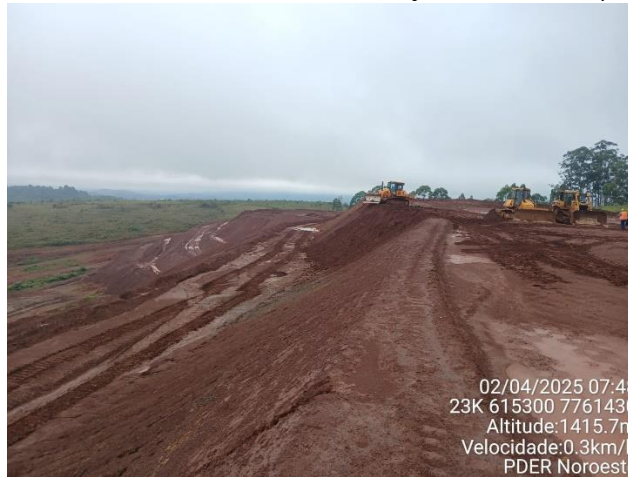
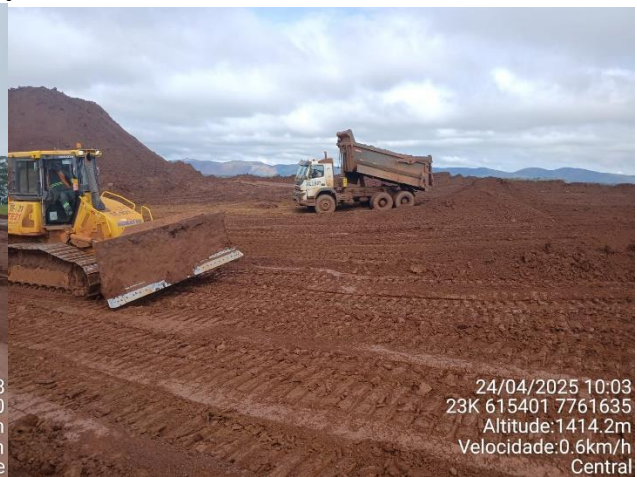
Foto18: basculamento de rejeito filtrado e rejeito da barragem central em bota-espera na praça 09.

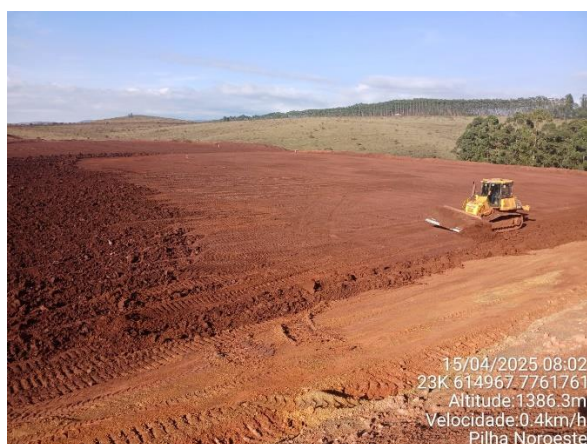
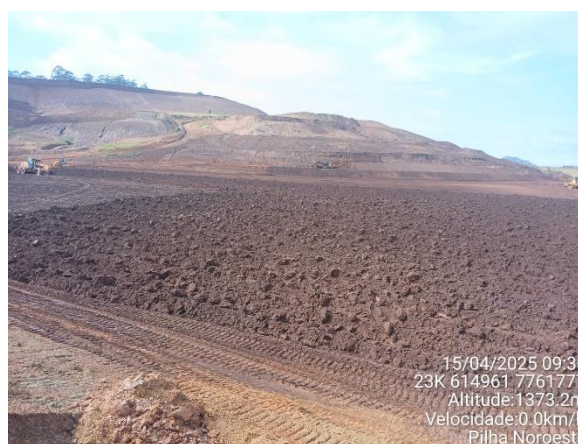
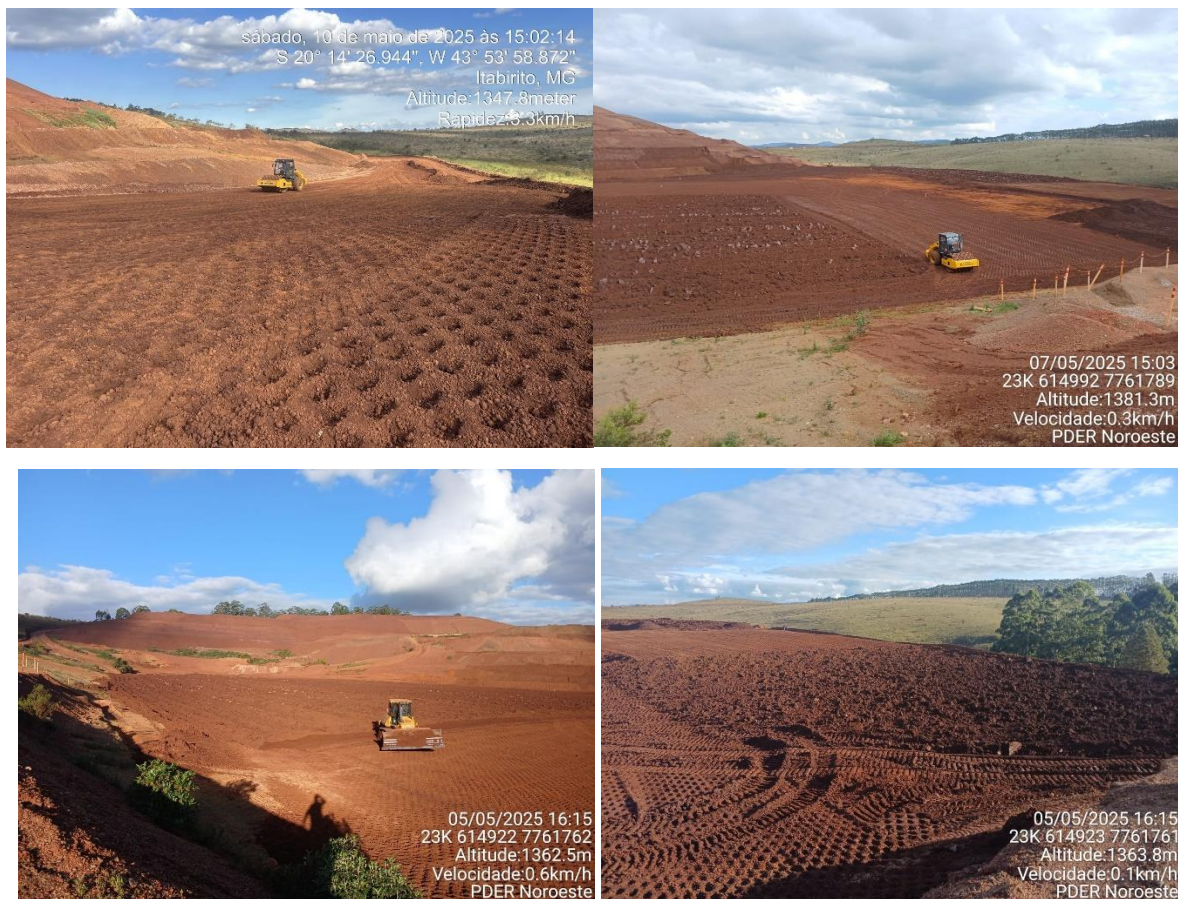
Devido ao elevado índice pluviométrico inerente ao mês de abril, a atividade de compactação com controle tecnológico foi reduzida. Do dia 09/04/2025 até o dia 16/04/2025 foi a única janela temporal que permitiu alteamento com controle. Nos demais dias, houve apenas manutenção das praças 1, 2 e 3 para fins de drenagem, sem que houvesse basculamento ou realização de alteamento nas mesmas.

Foto 18: atuação nas praças com controle tecnológico.

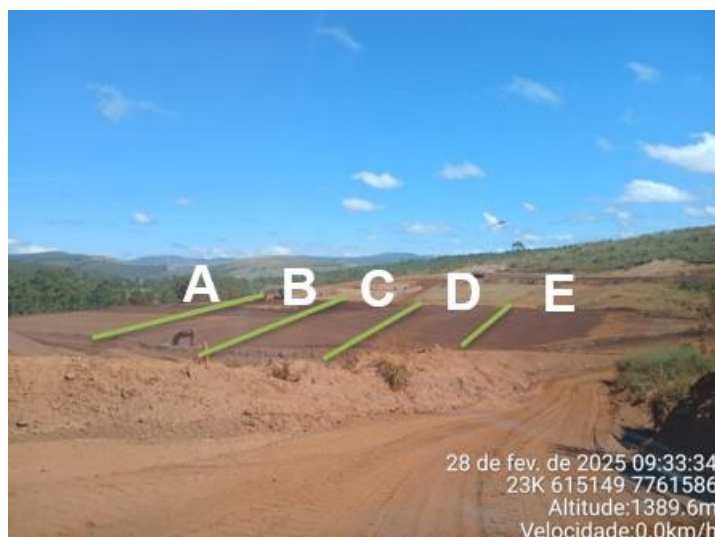
Foto 19: subdivisão da praça 01 em faixas de atuação.

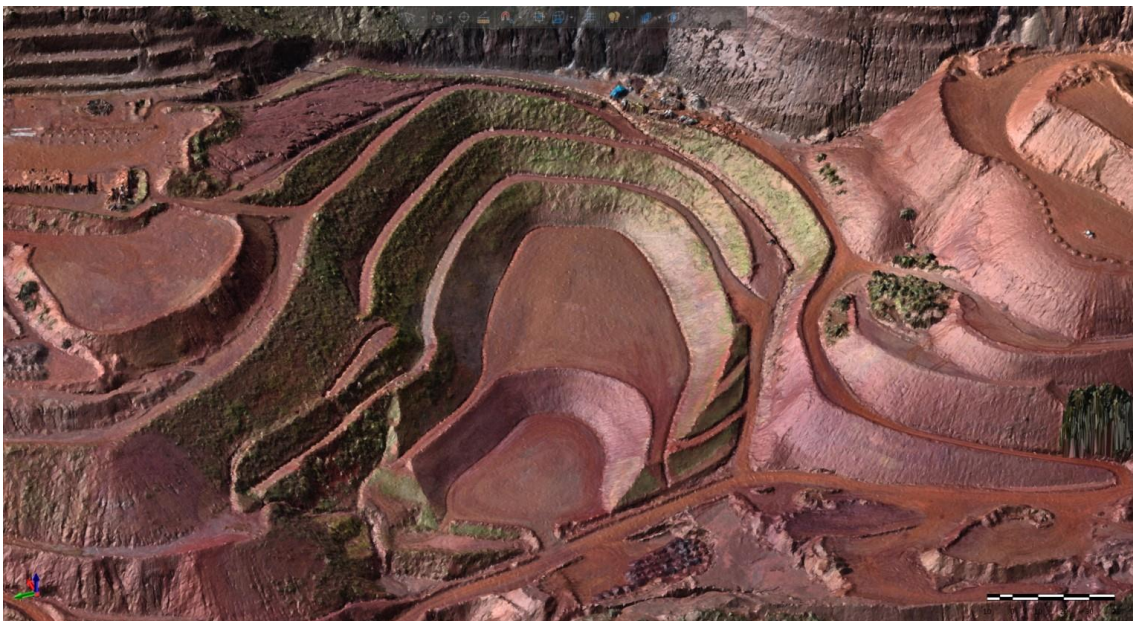
Figura 17: geometria no dia 15/05/2025.

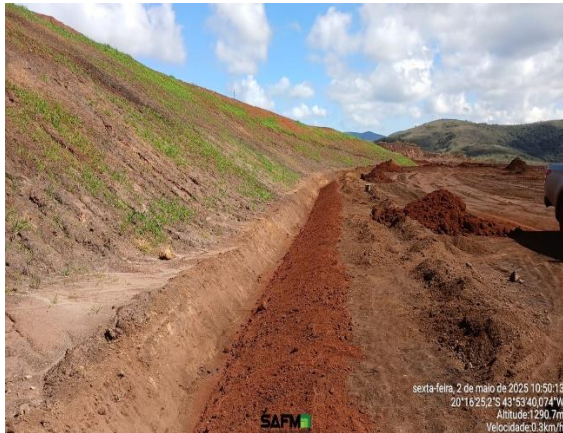
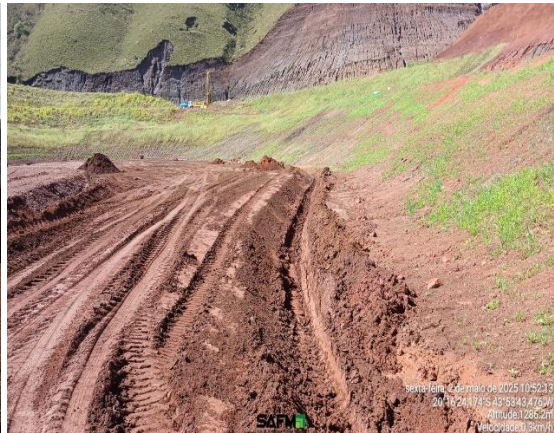
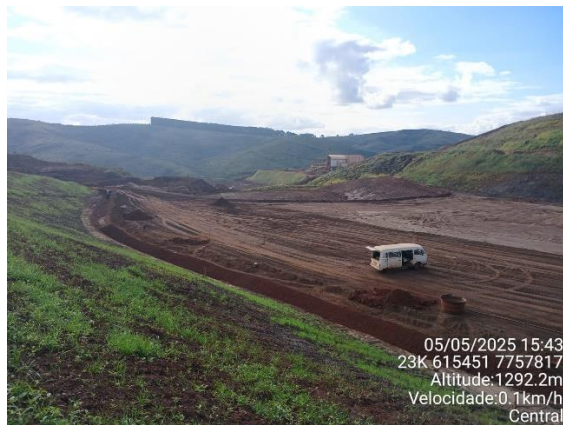
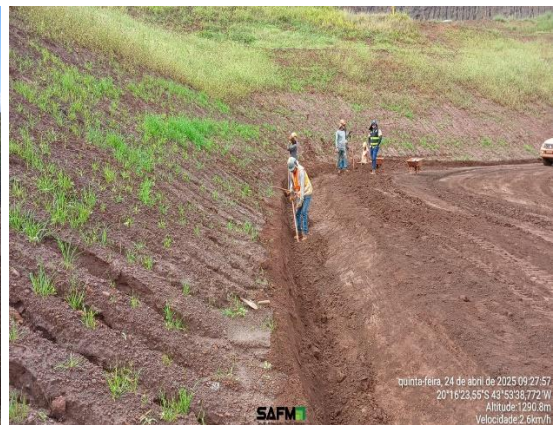
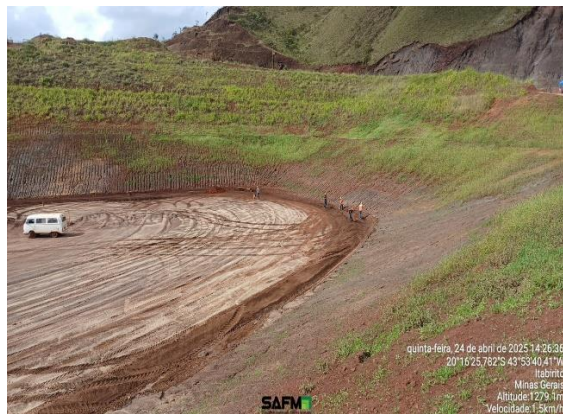
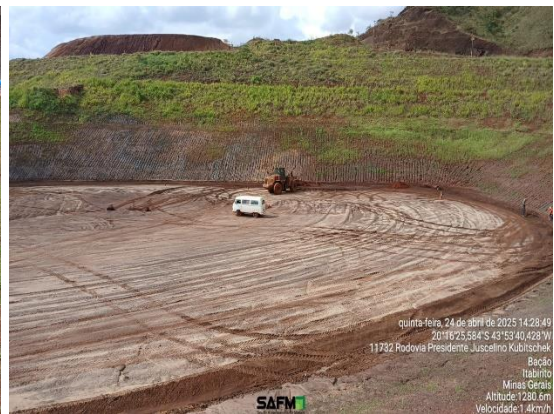
Neste trimestre, finalizou-se as obras de drenagens nos taludes remanescentes da Barragem Central assim como as sarjetas presentes nas bermas. Essas obras permitirão

Figura 25: Finalização das obras das sarjetas nas bermas do remanescente in situ da Barragem Central.

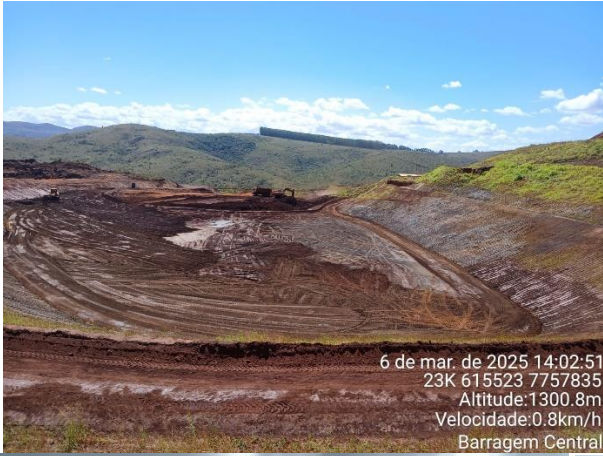
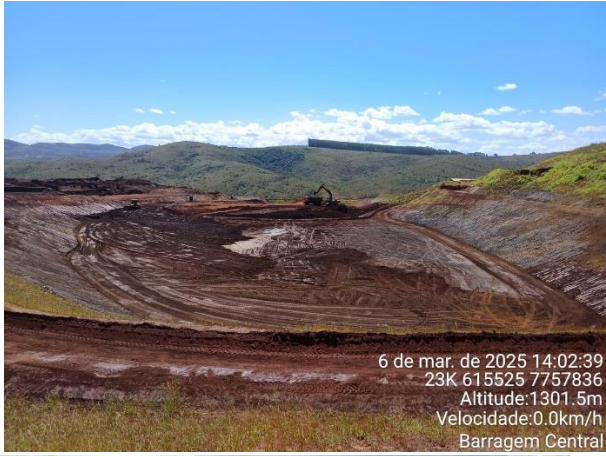
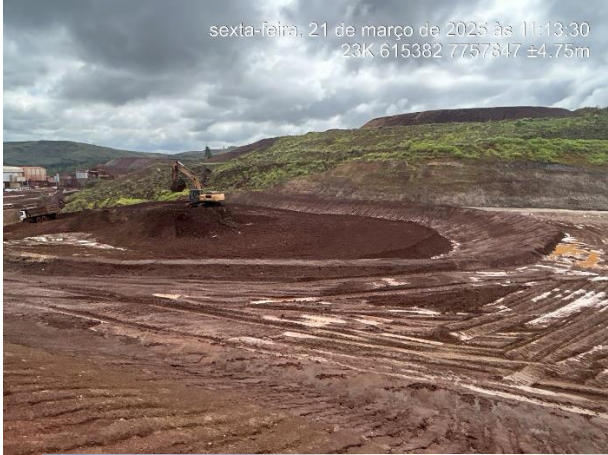
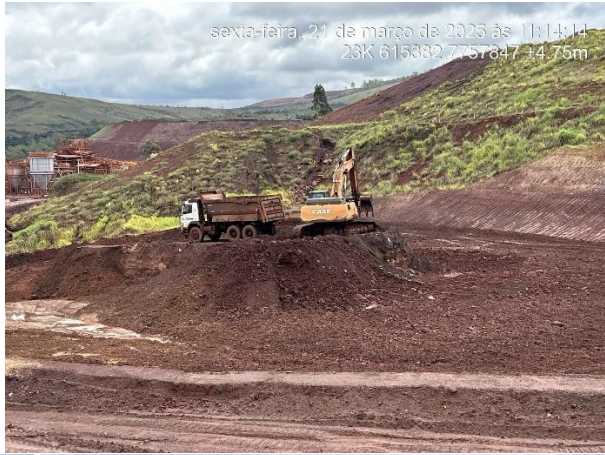
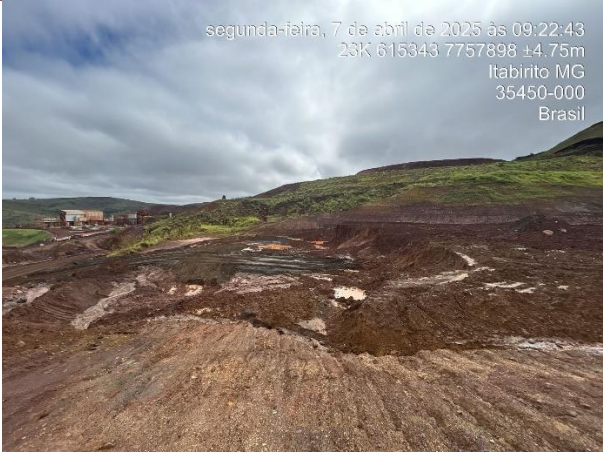
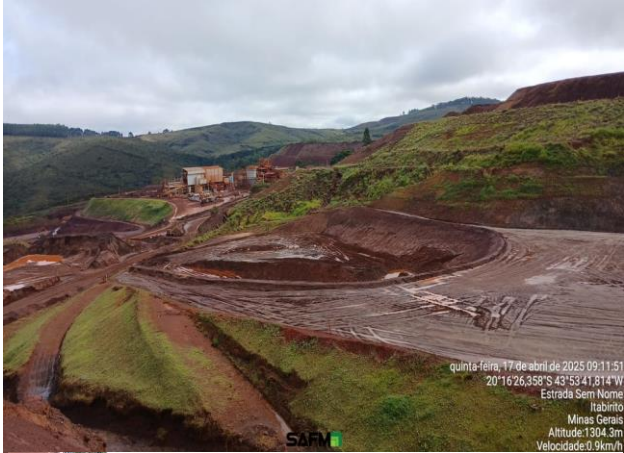
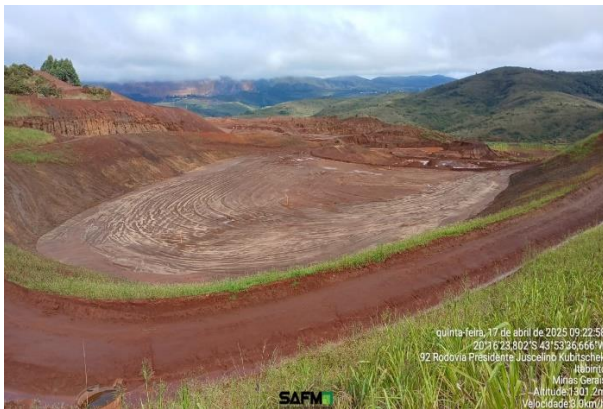
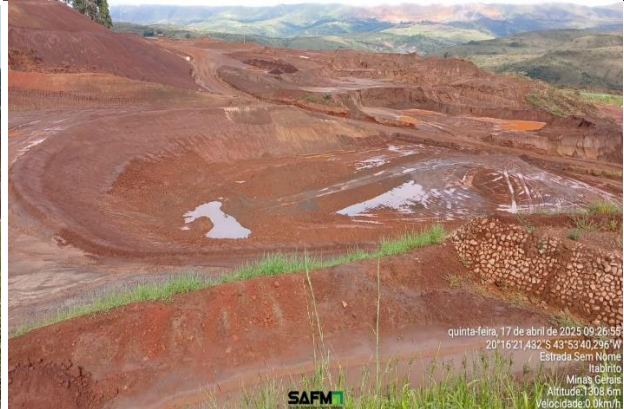
As inspeções são realizadas diariamente, com leituras da instrumentação ainda existente de modo semanal. Durante o período referente a este relatório não houve quaisquer anomalias ou problemas que pudessem gerar instabilidade. A seguir é apresentado o resumo da inspeção realizada durante o trimestre referente a este

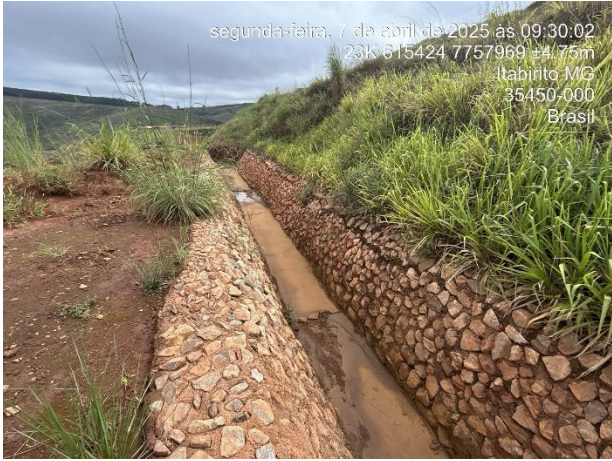
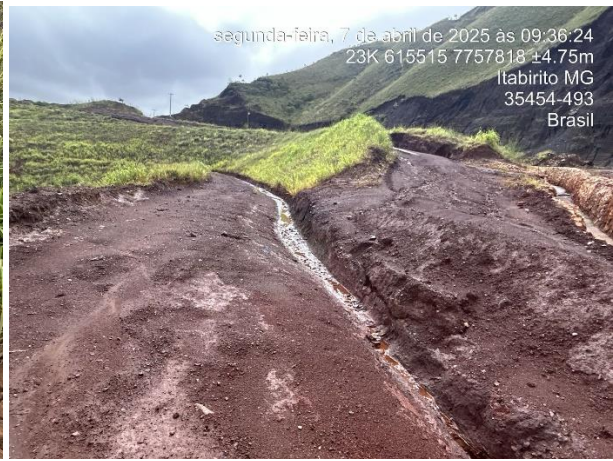
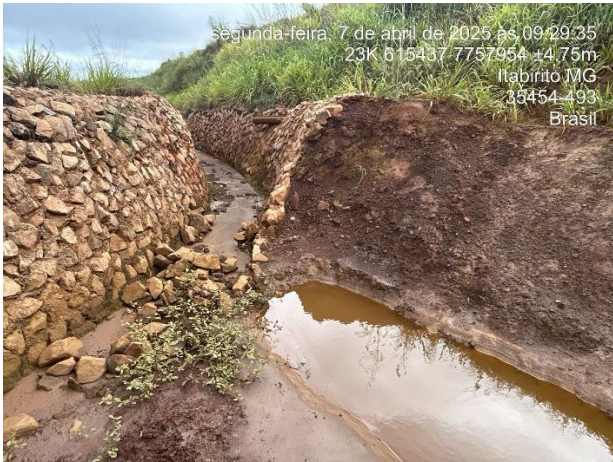
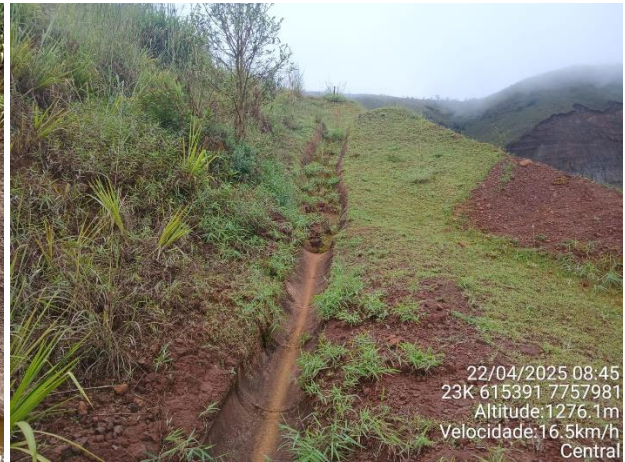
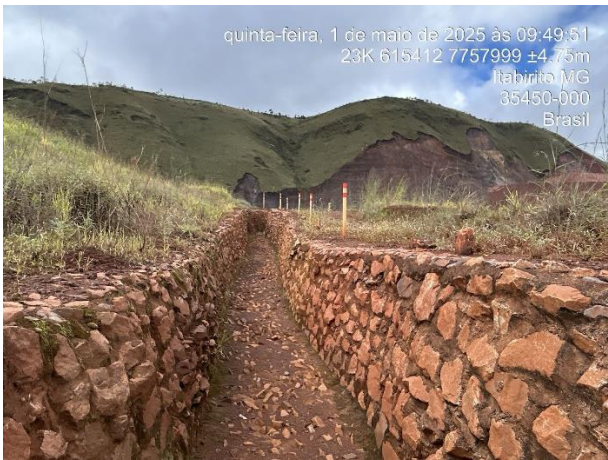
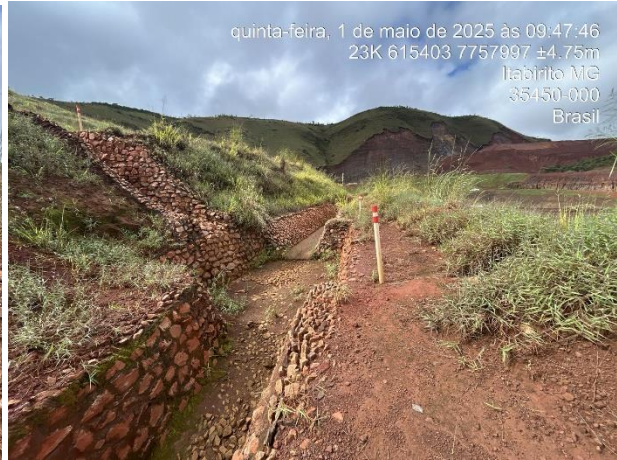
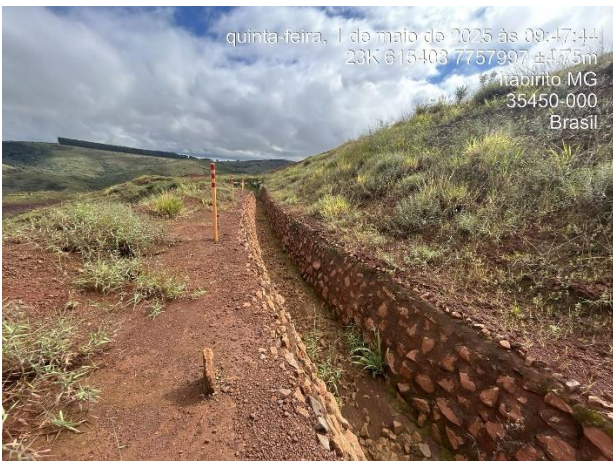
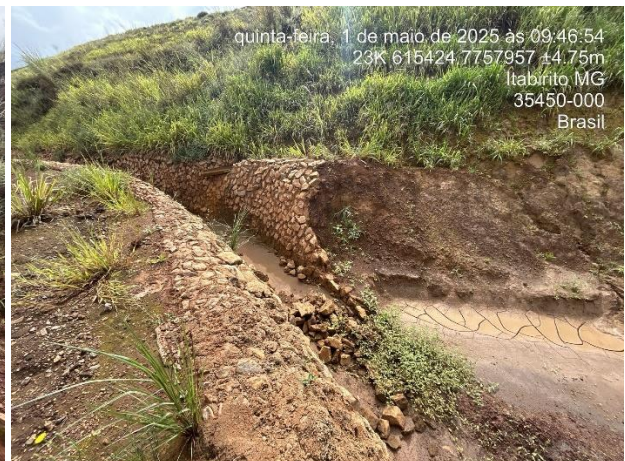
Figura 6-21: Fotografias do sistema de drenagem da Barragem Central ao longo do trimestre.

Nenhuma anomalia foi identificada neste período e apenas ações de manutenções periódicas foram realizadas.

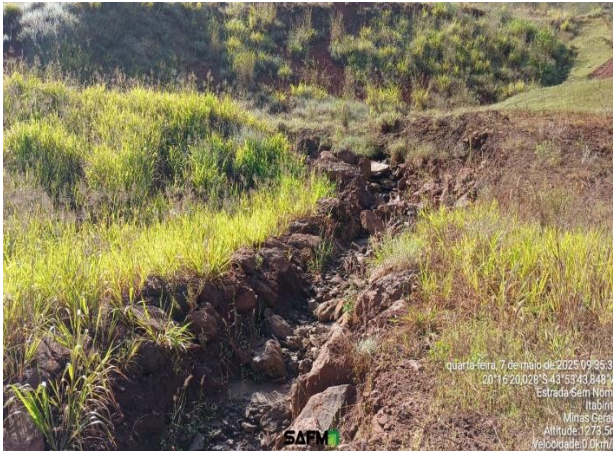
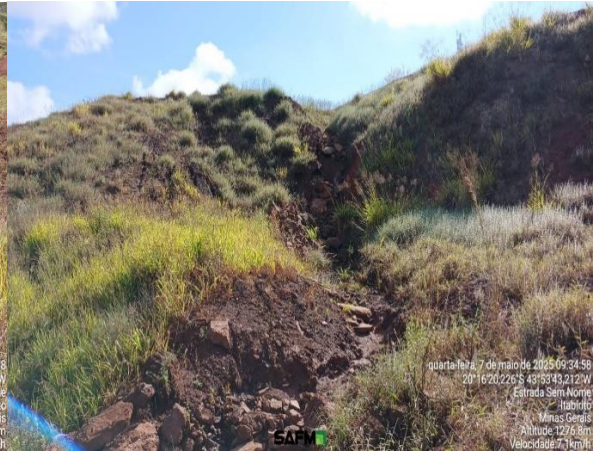
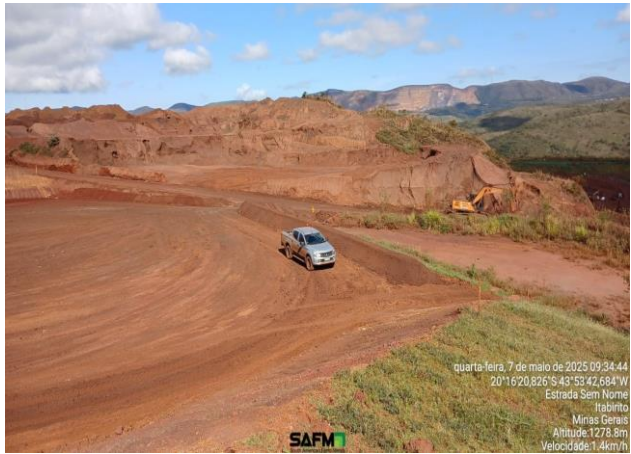
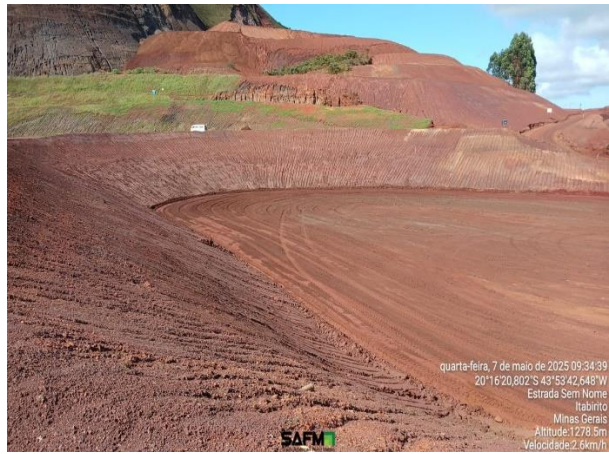
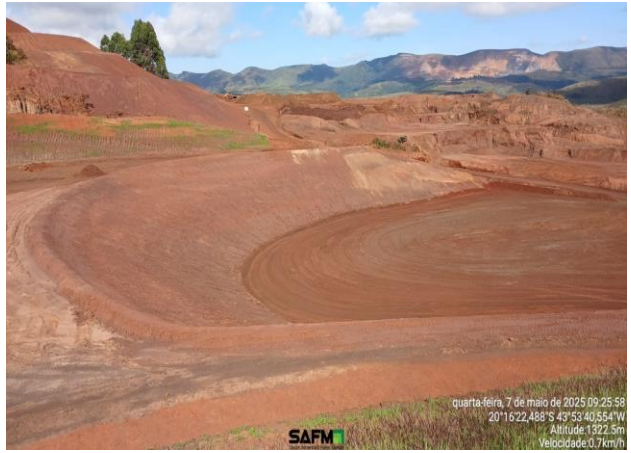
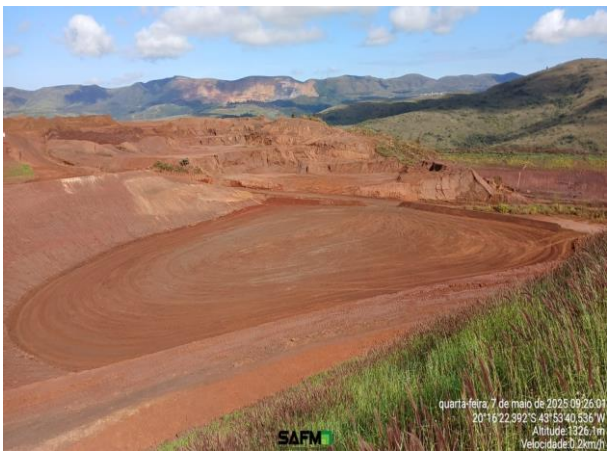
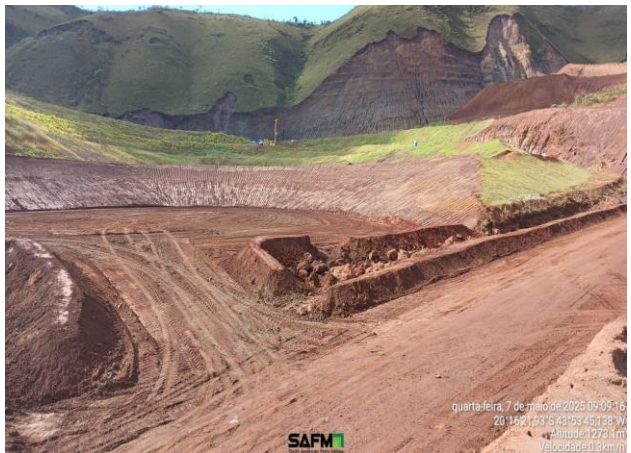
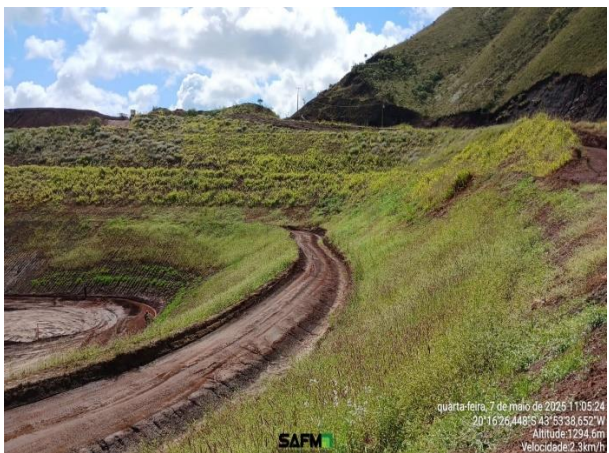
Figura 22: Condição recente e última da barragem Aredes.

Segue o registro fotográfico que retrata a situação de momento da barragem Central em sua estratificação final:

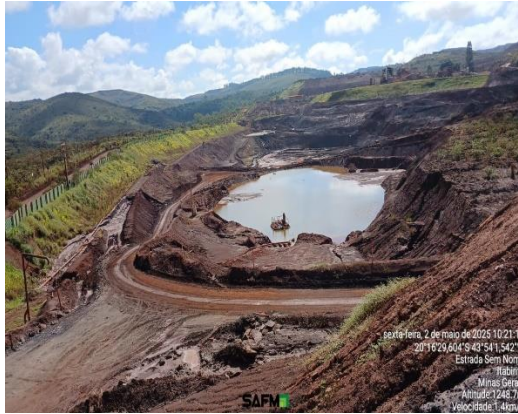
Figura 6-29: Cava do dique.

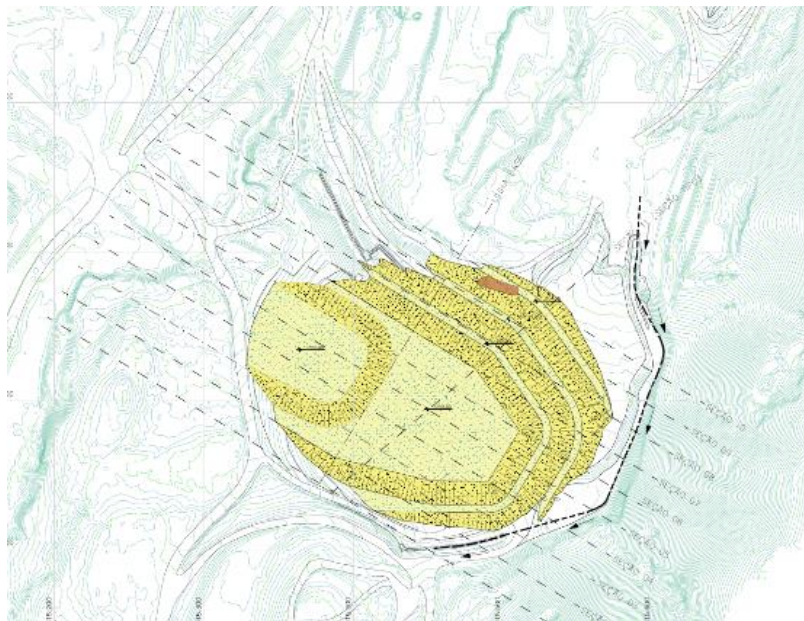
O canal de cintura da Barragem Central, compreendido pelas vias de acessos existentes, capta a água superficial da bacia de contribuição à montante da estrutura e a direciona para jusante. Com o término do processo de descaracterização e a remoção total do reservatório com elevação superior da disposição à montante foi necessário uma ampliação do mesmo, já finalizada. As figuras a seguir mostram a condição desta estrutura hidráulica durante o trimestre.

Figura 6-41: Canal de cintura ampliado ao longo que se avançará o processo de remoção da estrutura
